ИДЕНТИФИКАЦИЯ
ОСТАНКОВ
ЦАРСКОЙ СЕМЬИ РОМАНОВЫХ

(судебно-стоматологические
и судебно-баллистические исследования)

Санкт-Петербург
1994

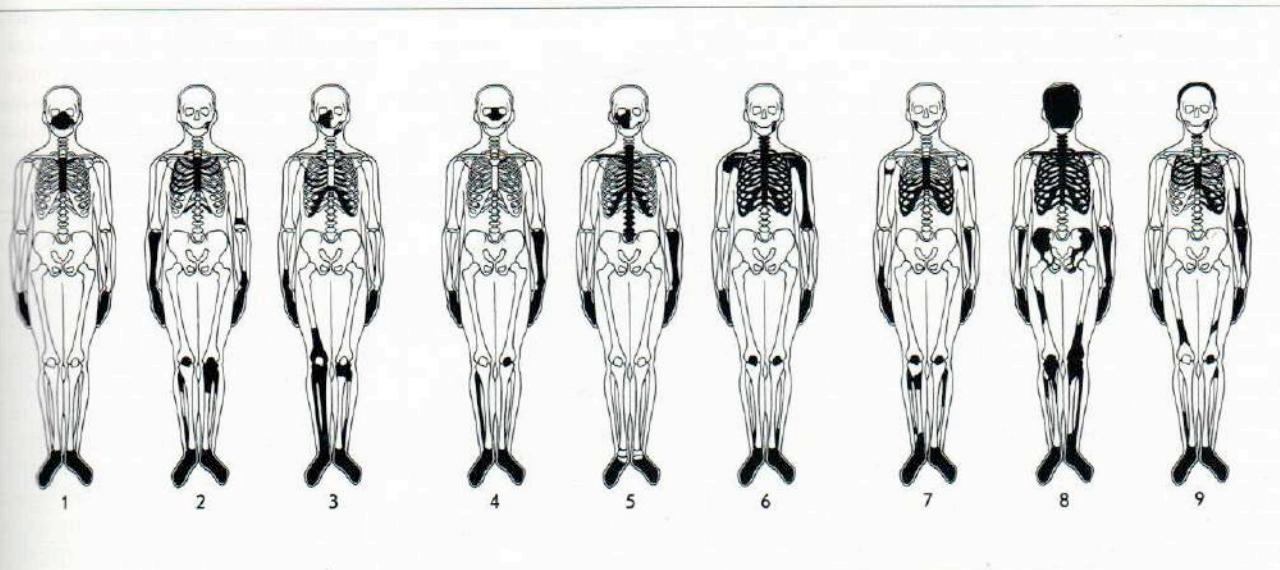
Рис. 1. Схематическое изображение скелетов, извлеченных из екатеринбургского захоронения в 1991 г.
Затушеваны недостающие кости

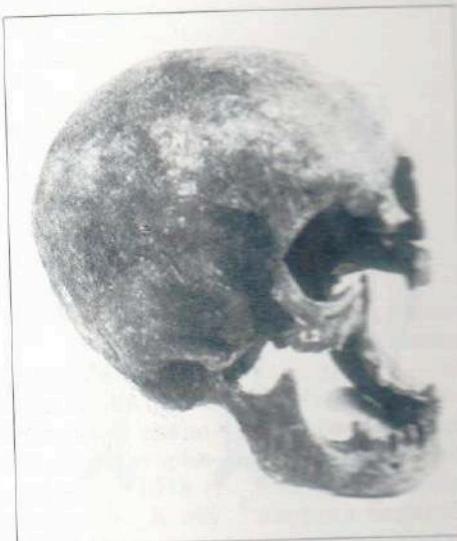
Рис. 2. Репродукция фотоснимка женского черепа (№ 1), принадлежащего, по мнению Г. Рябова, Николаю II

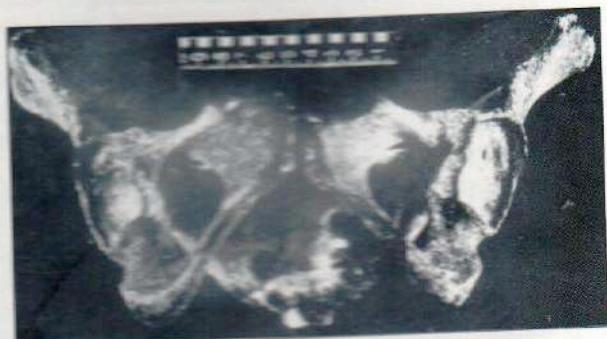
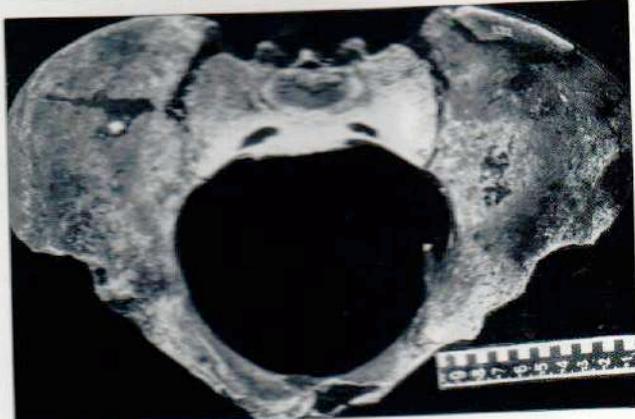
Рис. 3. Тазовые кости скелета № 1

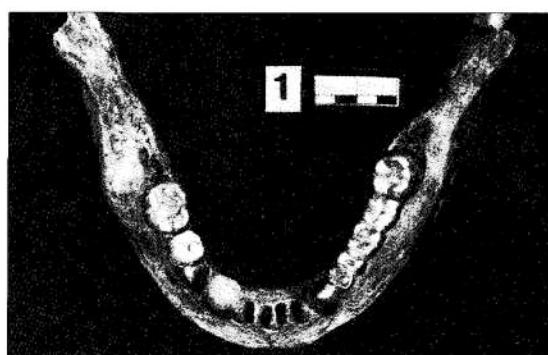
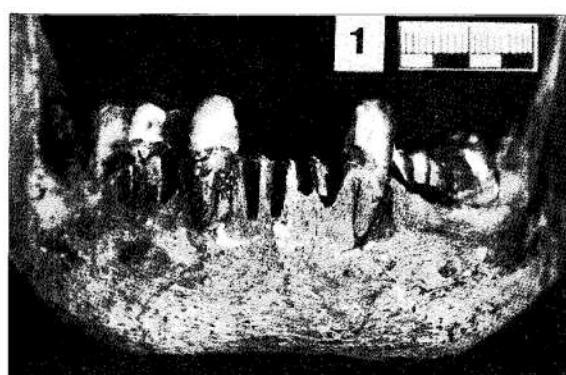
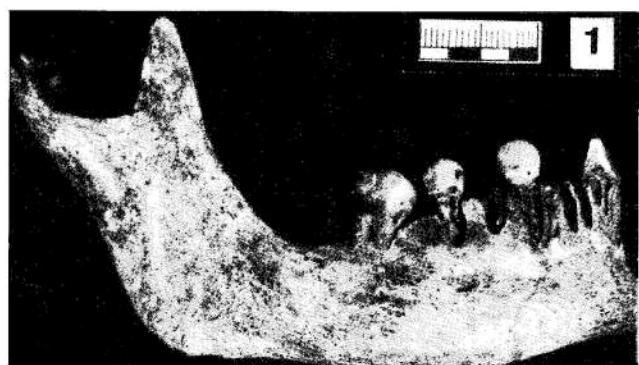
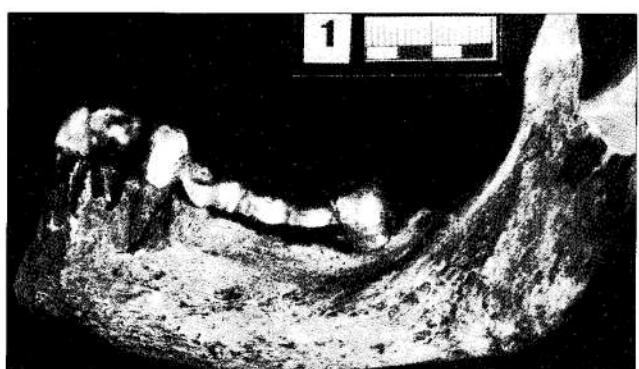
Рис. 5. Состояние зубов черепа № 1

№ 7 — на окклюзионной поверхности коронки в фиссуре между бугорками — крупная амальгамная пломба из окисленного белого металла, частично захватывающая мезиальные и дистальные бугорки. На вестибулярной поверхности коронки, на участке, прилегающем к шейке, крупная амальгамная пломба из окисленного белого металла, вытянутой овальной формы, расположенная горизонтально. Пломба по длине захватывает почти всю вестибулярную поверхность коронки. По краям пломб определяются дефекты эмали и дентина (рецидив кариеса). Коронка зуба имеет выраженный мезиальный наклон и небольшой наклон в лингвальную сторону. Корни зуба обнажены в их проксиимальной трети за счет атрофии альвеолярного края и дефектов стенок, имеющих острые края. На рентгенограмме определяется обширная тень металлической плотности от амальгамных пломб, проникающих в полость зуба, захватывающая практически всю площадь коронки. Корневой канал дистального корня пломбирован материалом, рентгеновская тень которого по плотности похожа на цемент. Костная ткань вокруг него разрежена до верхней стенки нижнечелюстного канала (результат хронического воспалительного процесса). Корни незначительно изогнуты. Альвеолярный край располагается на границе проксиимальной и средней третей корней.

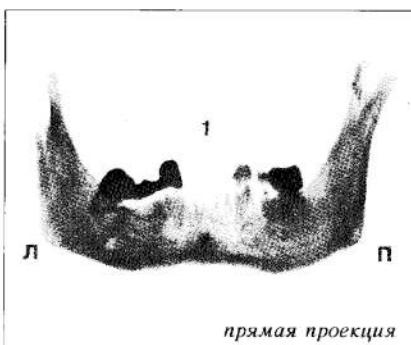
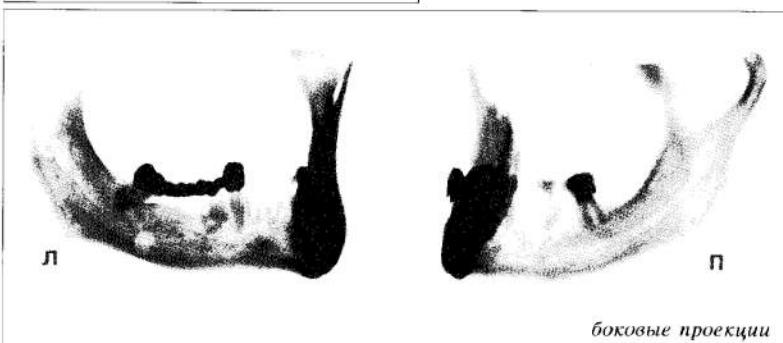
Рис. 6. Позитивы с рентгенограммами зубов черепа № 1
прямая проекция

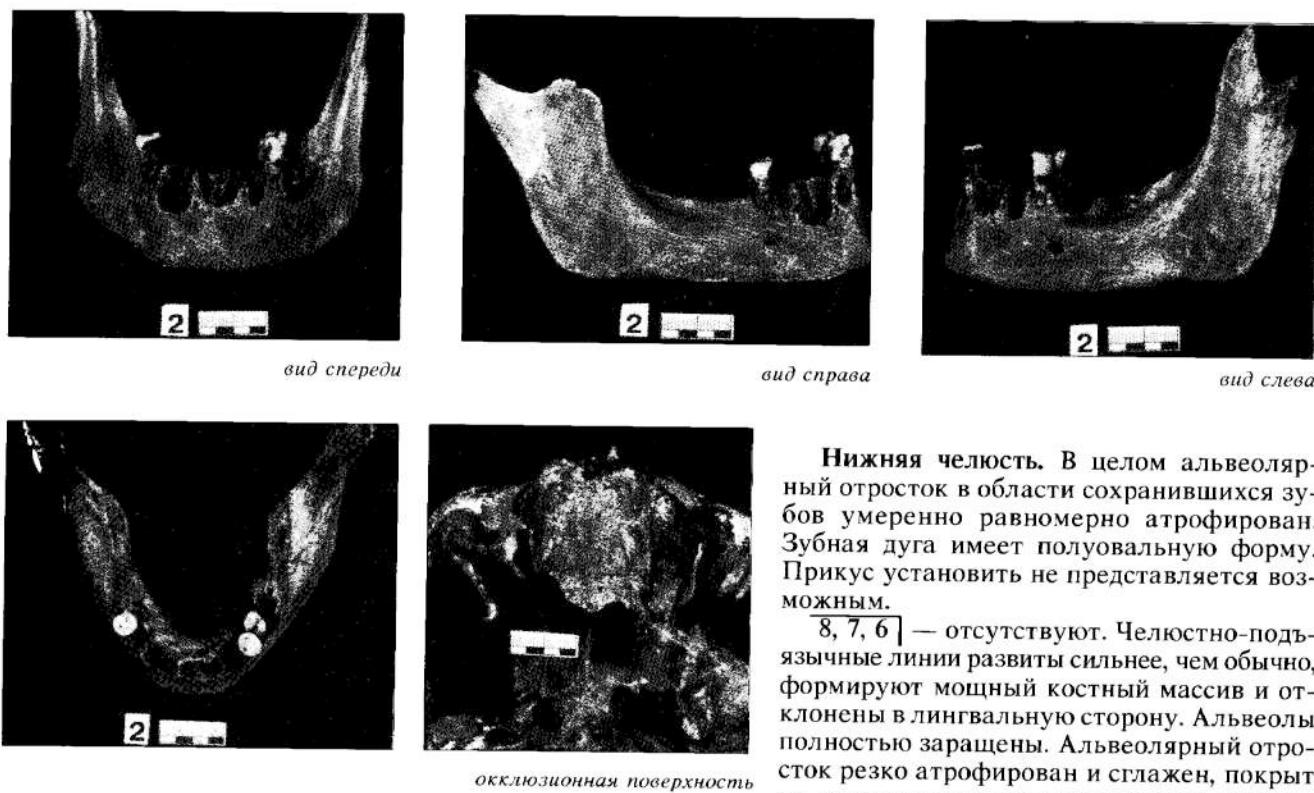
Рис. 7. Состояние зубов черепа № 2

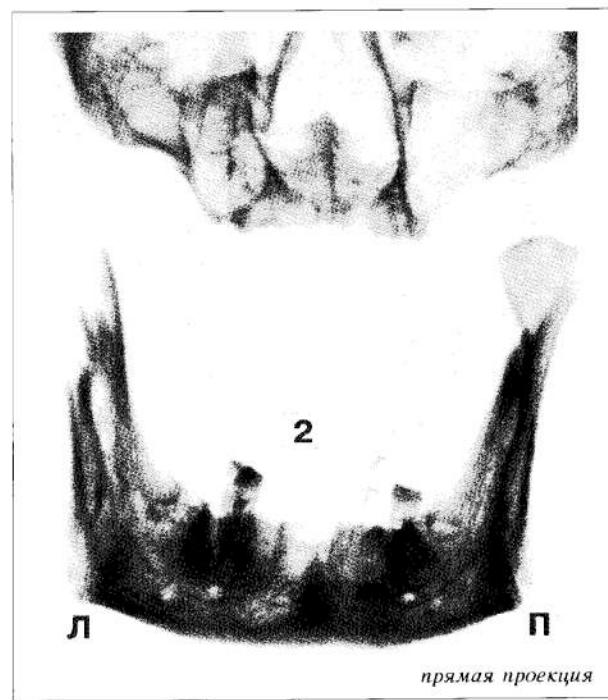
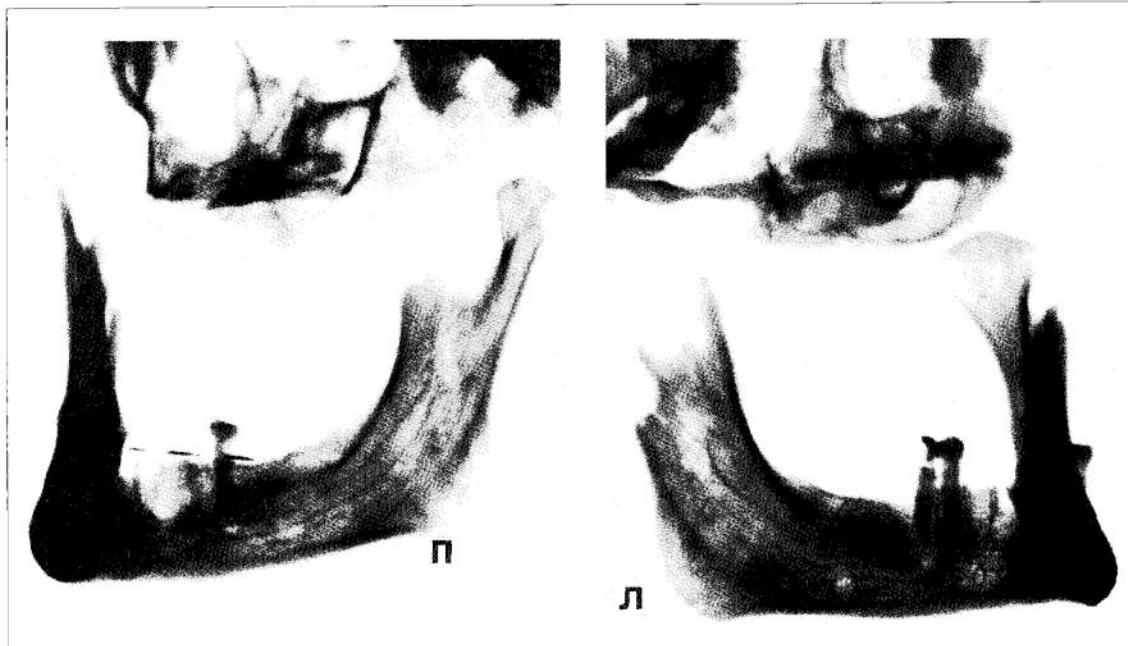
Рис. 8. Позитивы с рентгенограммами зубов черепа № 2

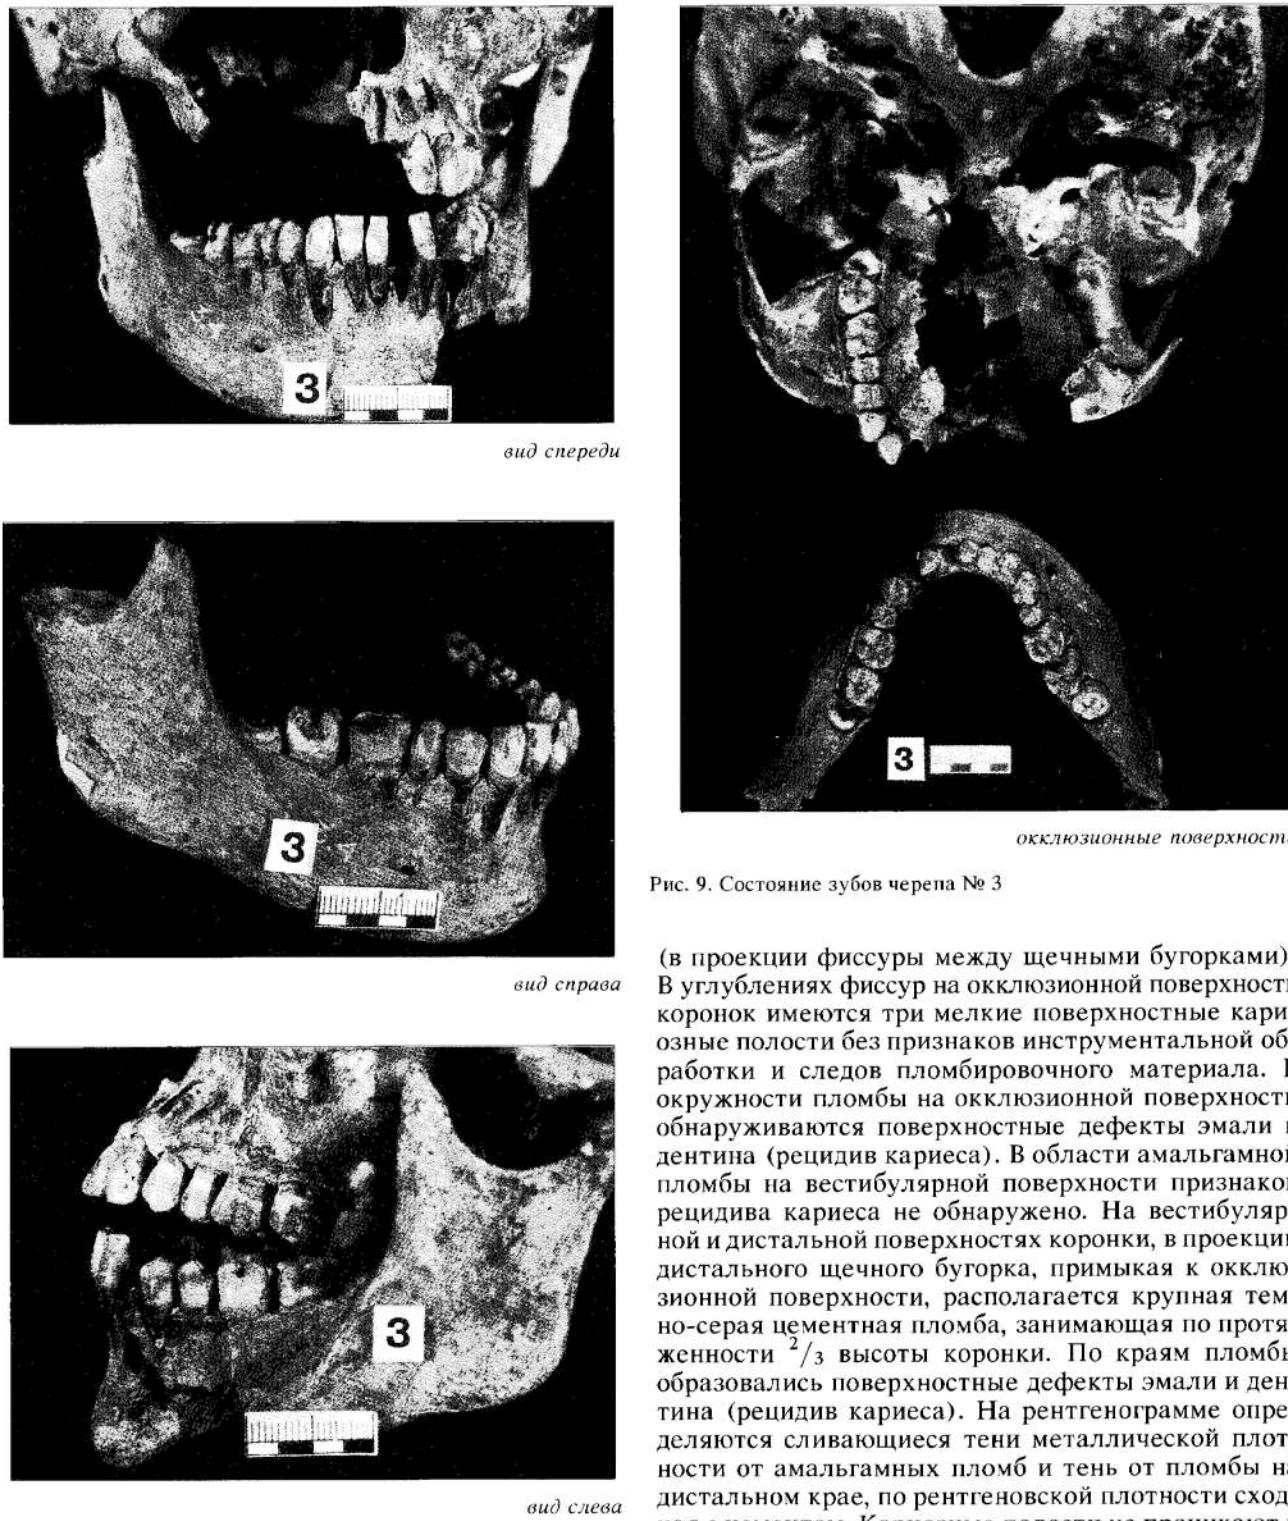
Рис. 9. Состояние зубов черепа № 3

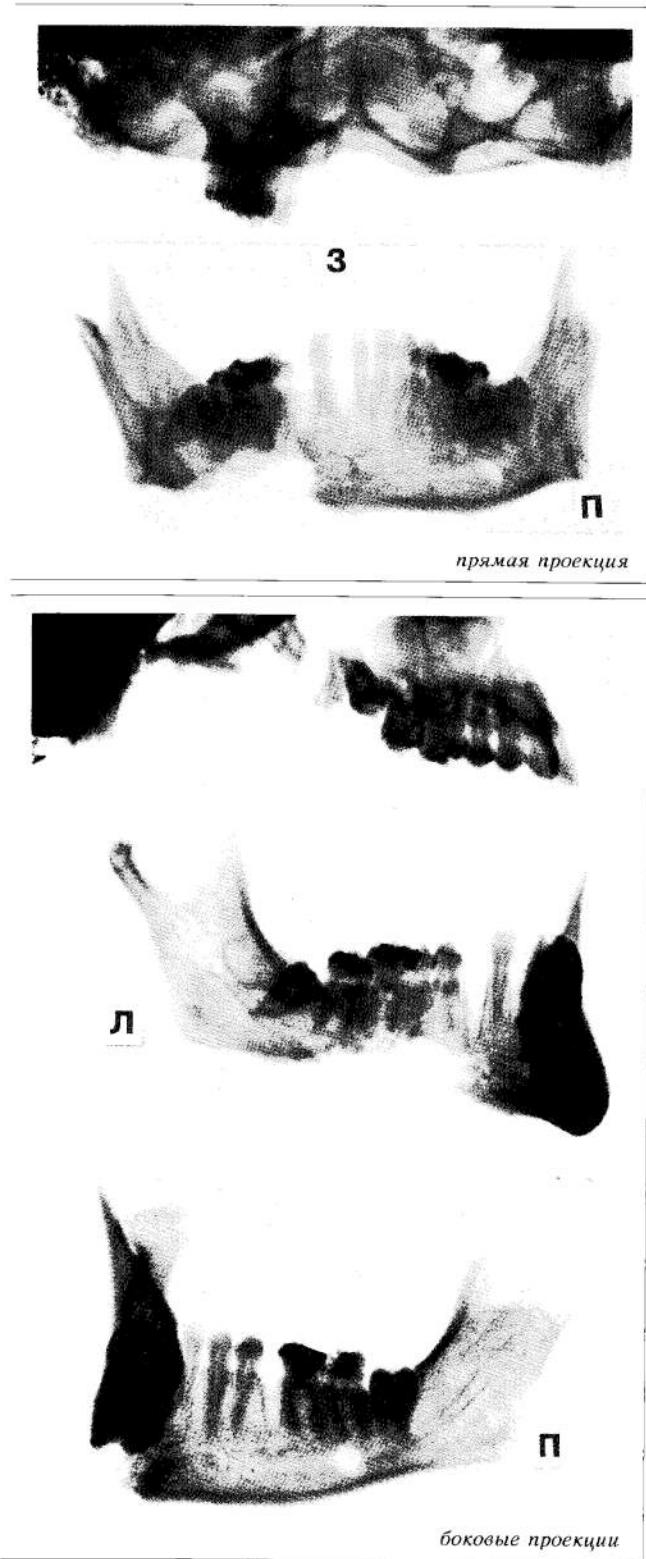
Рис. 10. Позитивы с рентгенограммами зубов черепа № 3

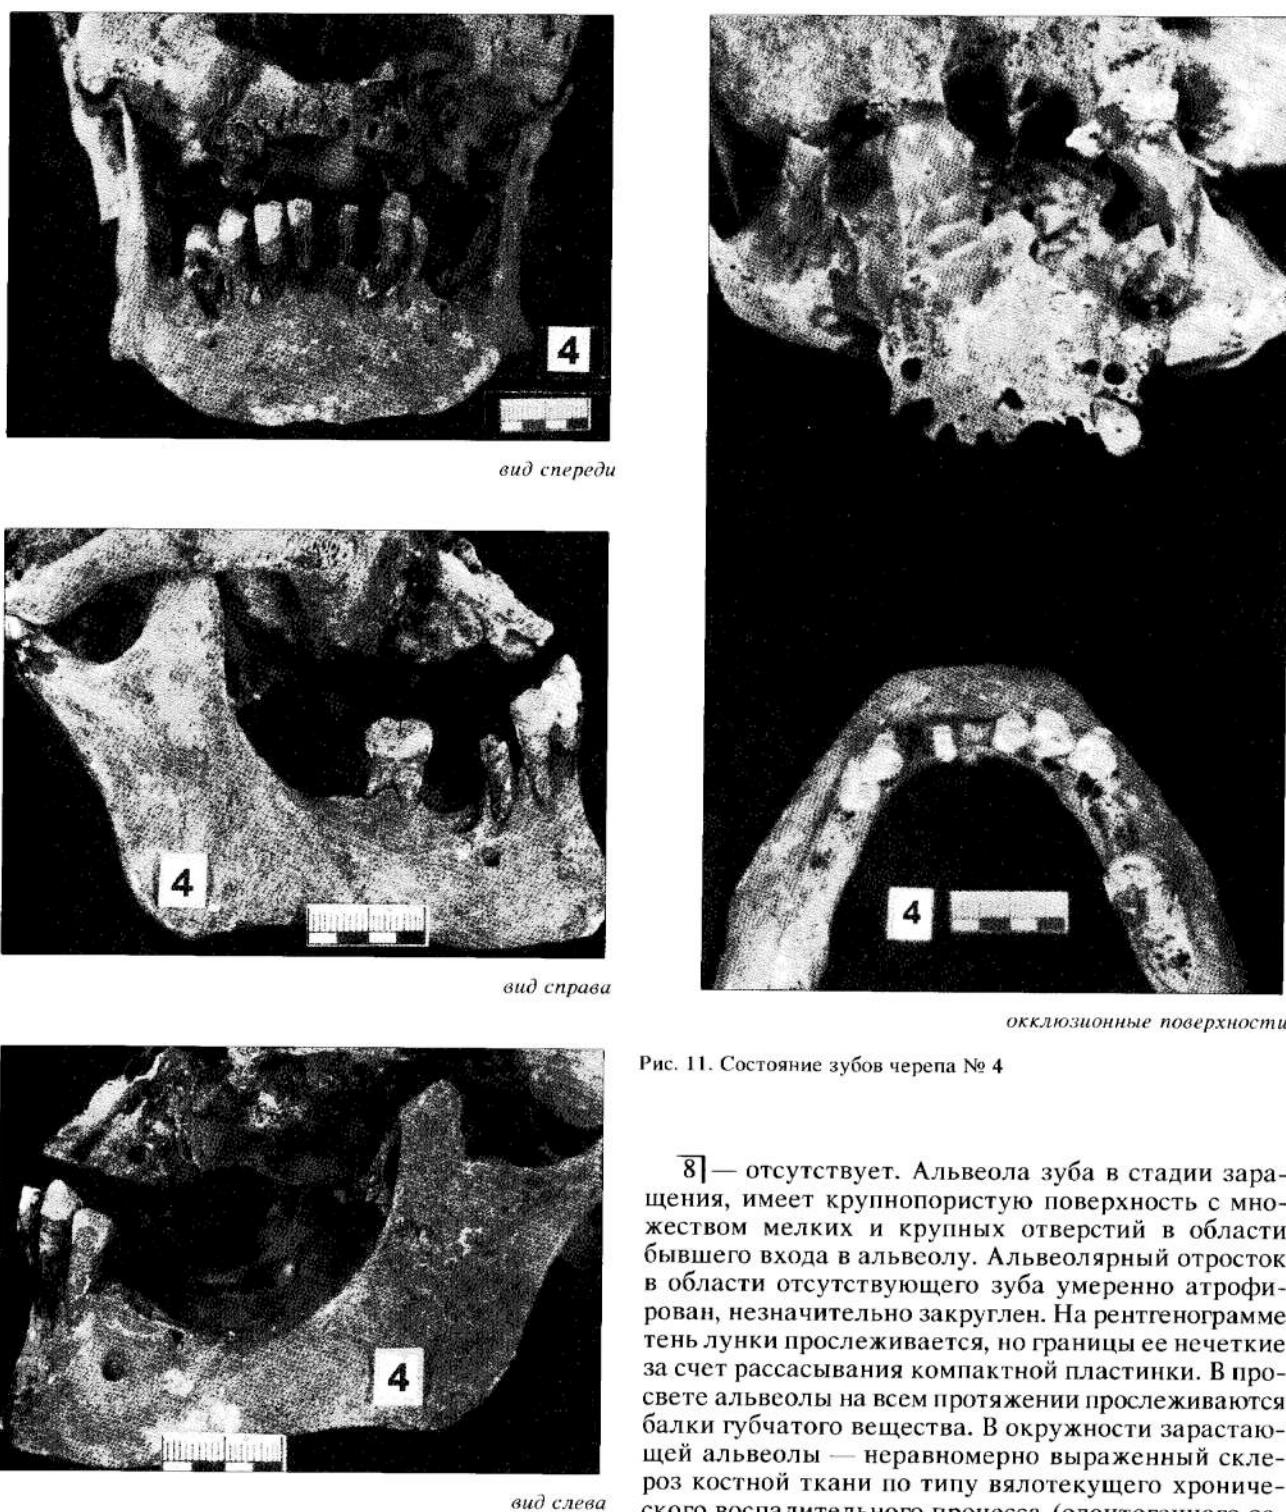
Рис. 11. Состояние зубов черепа № 4

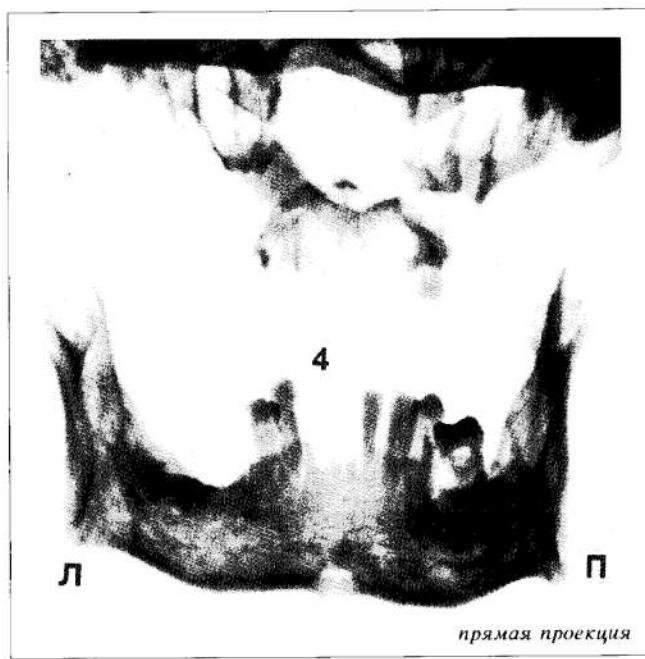
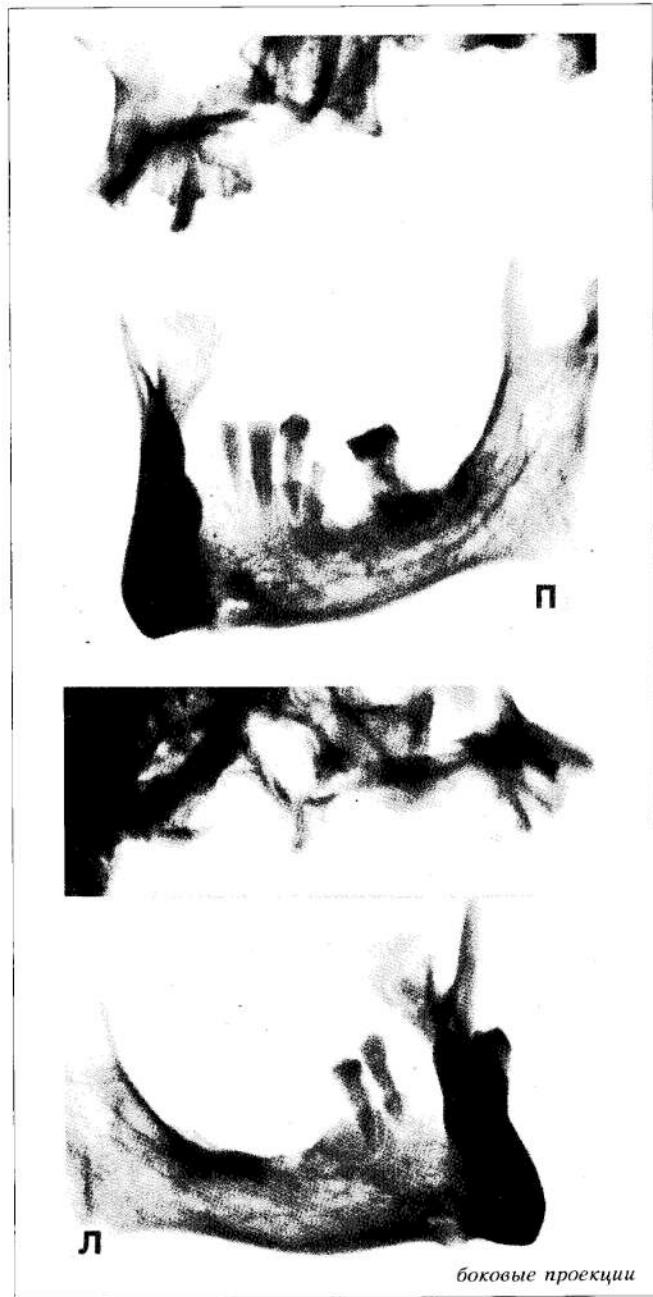
Рис. 12. Позитивы с рентгенограмм зубов черепа № 4

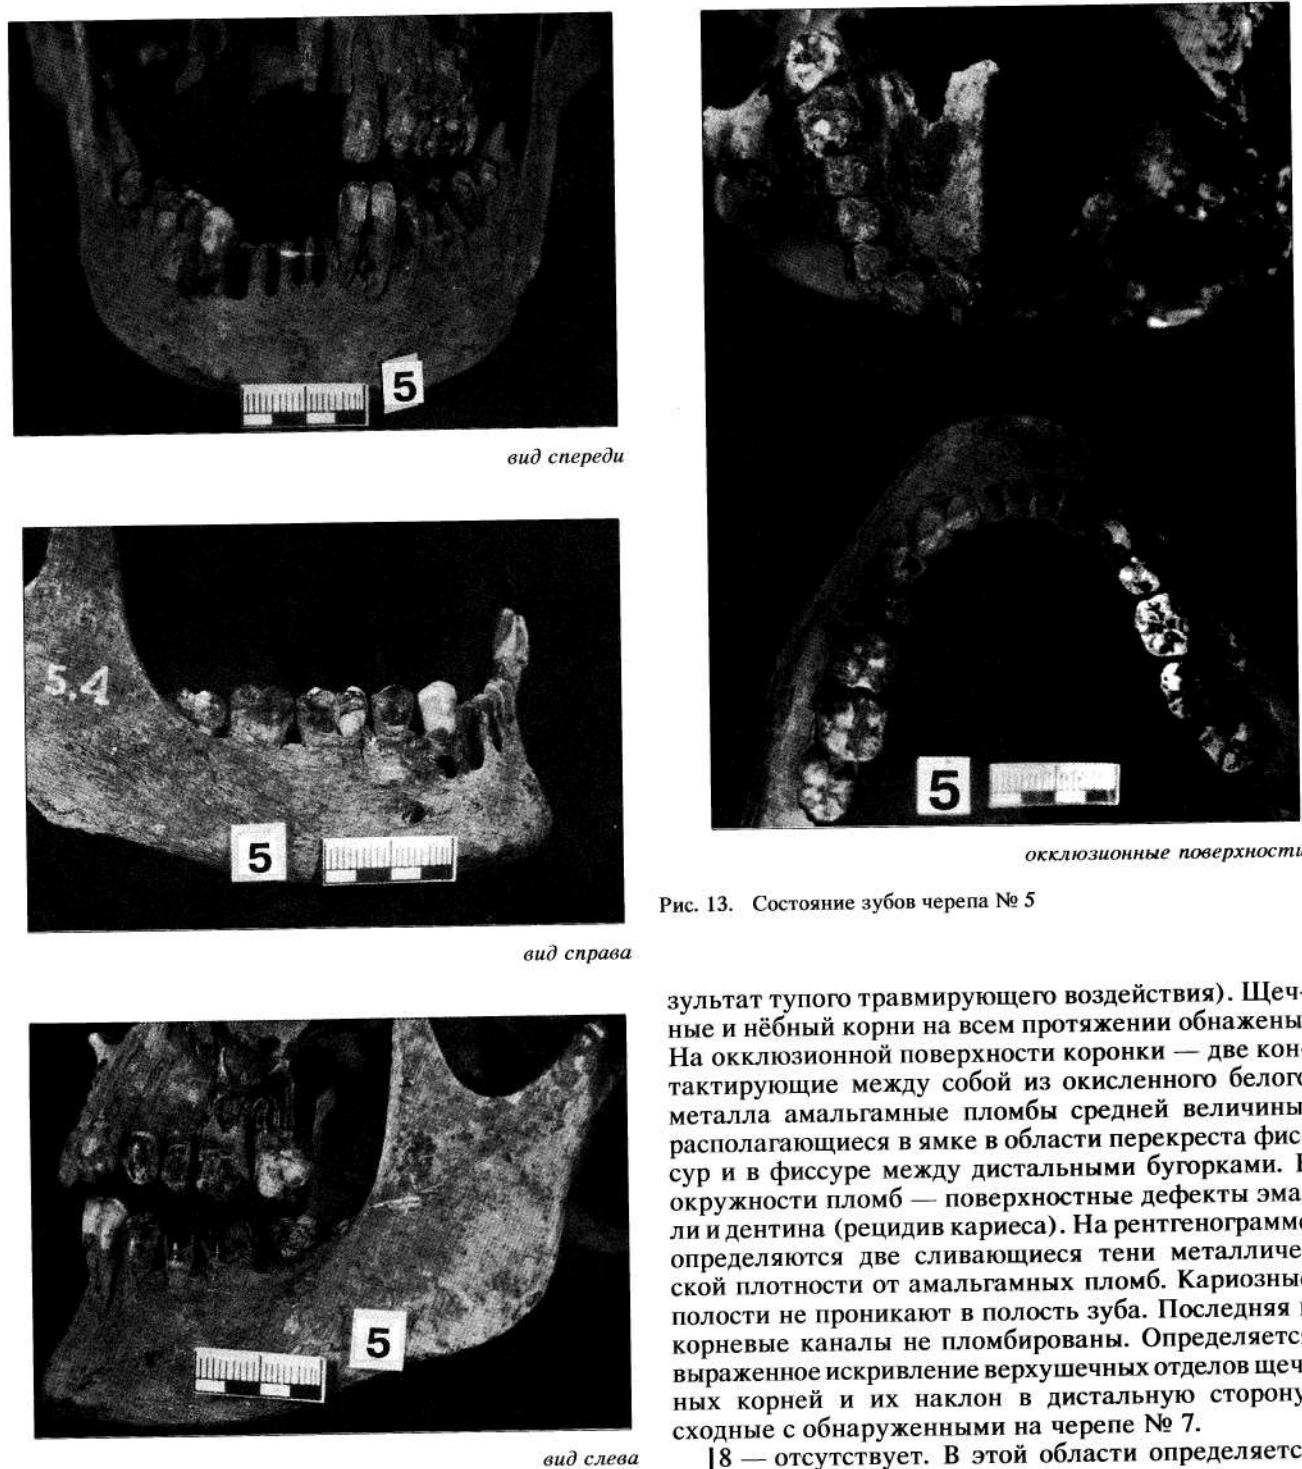
Рис. 13. Состояние зубов черепа № 5

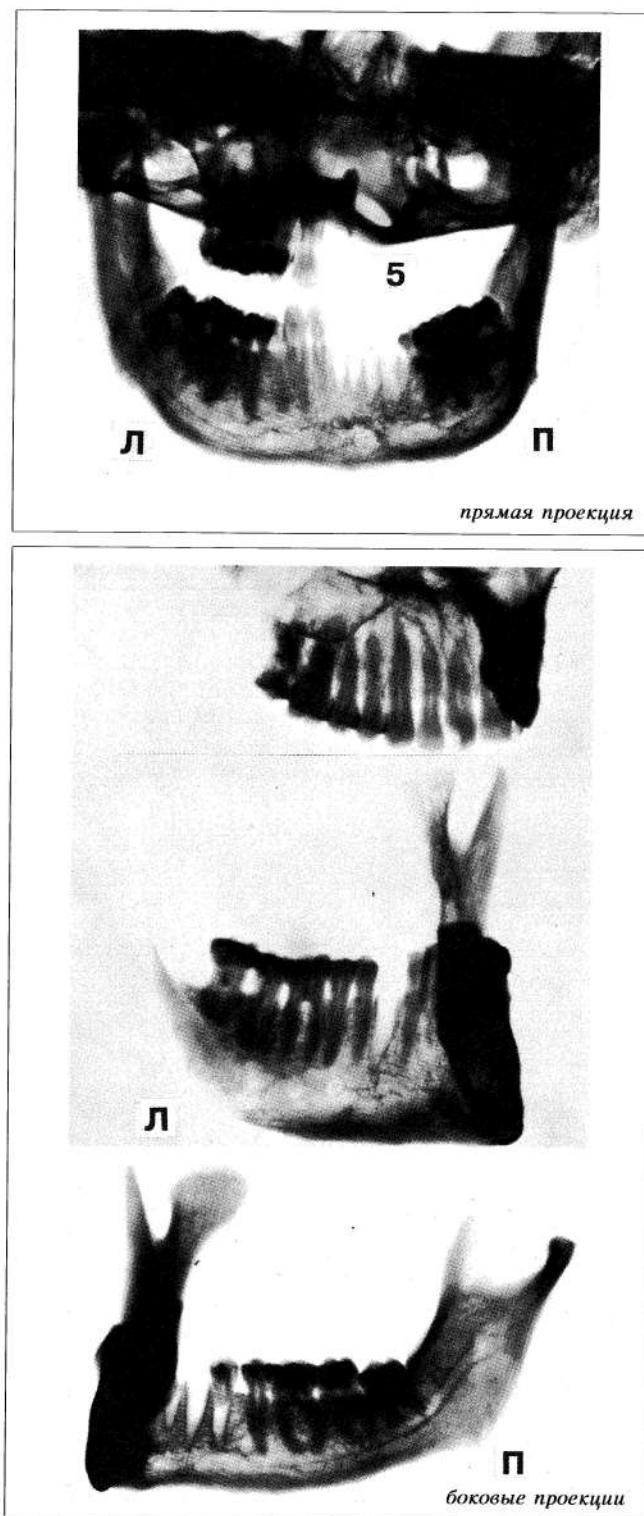
Рис. 14. Позитивы с рентгенограмм зубов черепа № 5

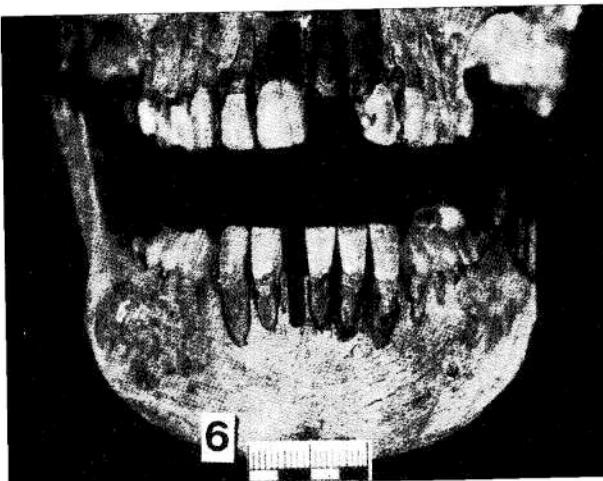
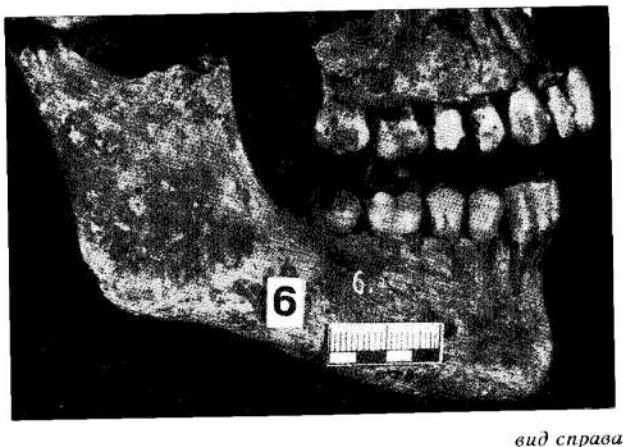
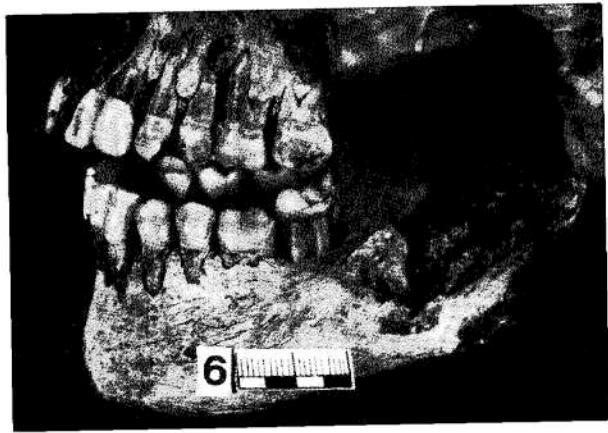
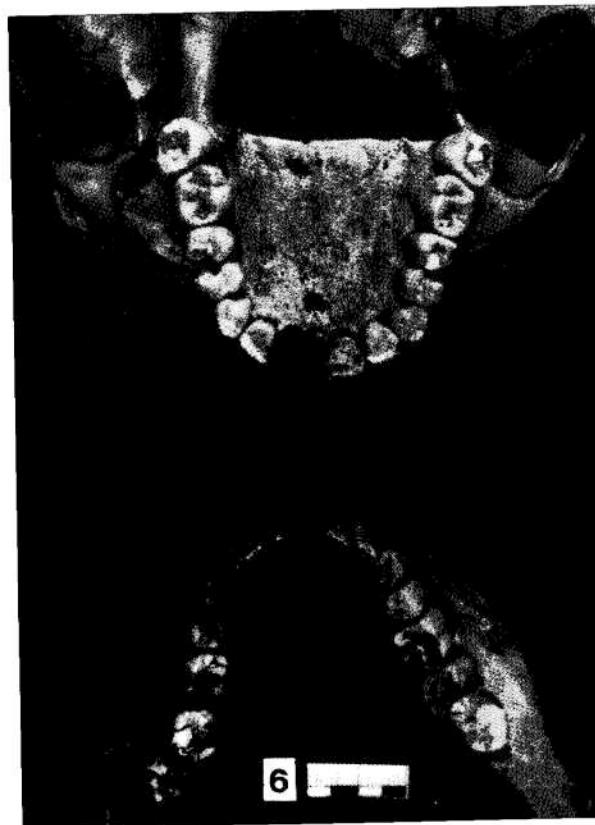
Рис. 15. Состояние зубов черепа № 6

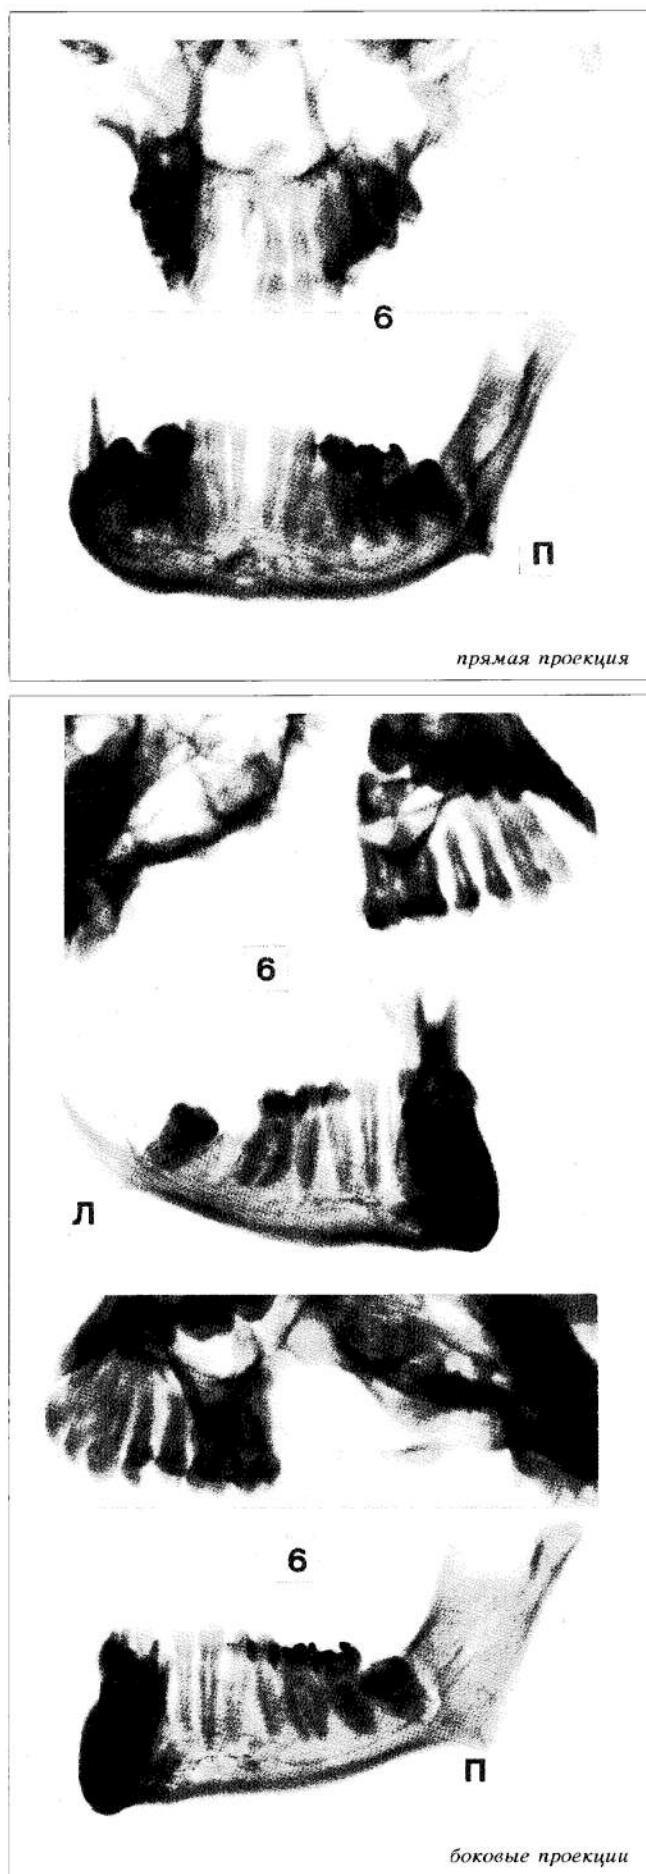
Рис. 16. Позитивы с рентгенограмм зубов черепа № 6

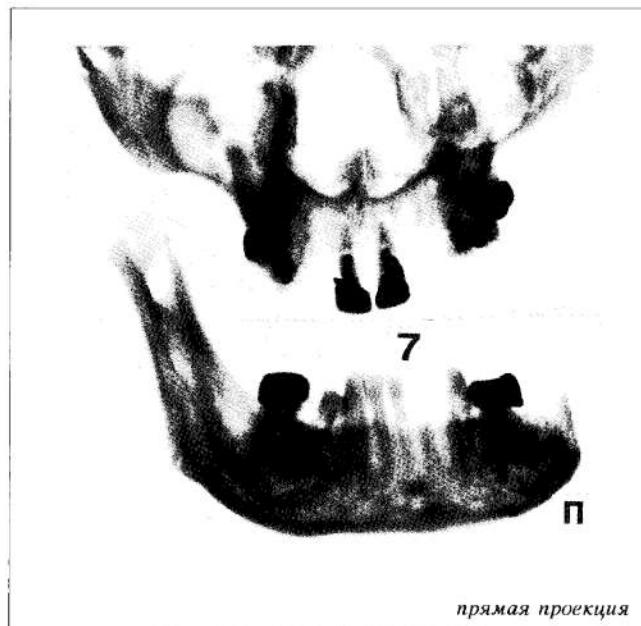
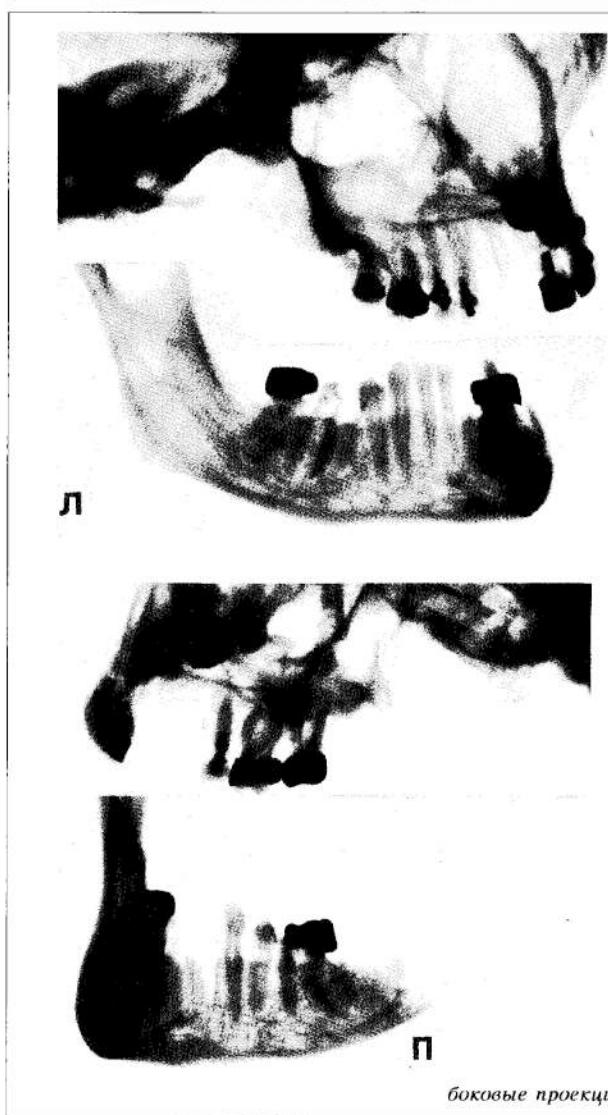
Рис. 18. Позитивы с рентгенограмм зубов черепа № 7

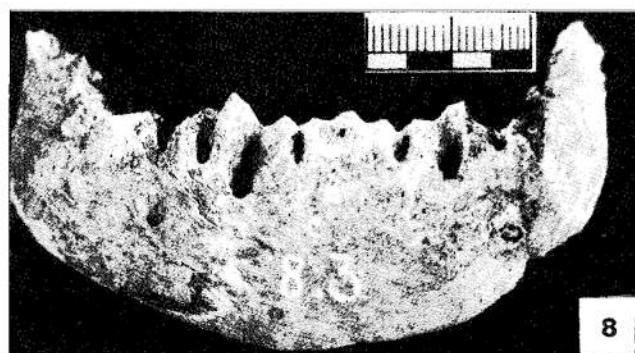
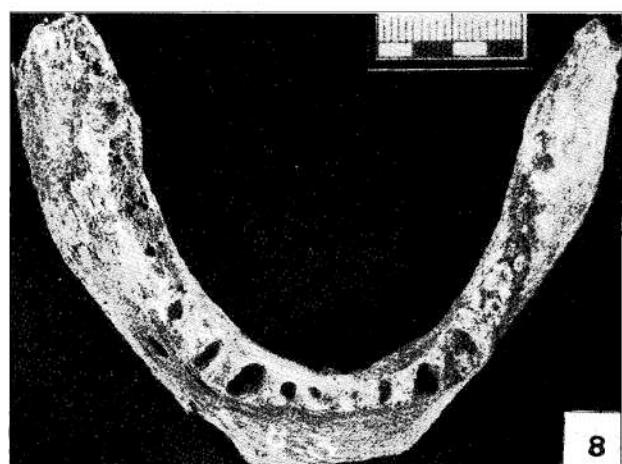
Рис. 19. Нижняя челюсть черепа № 8

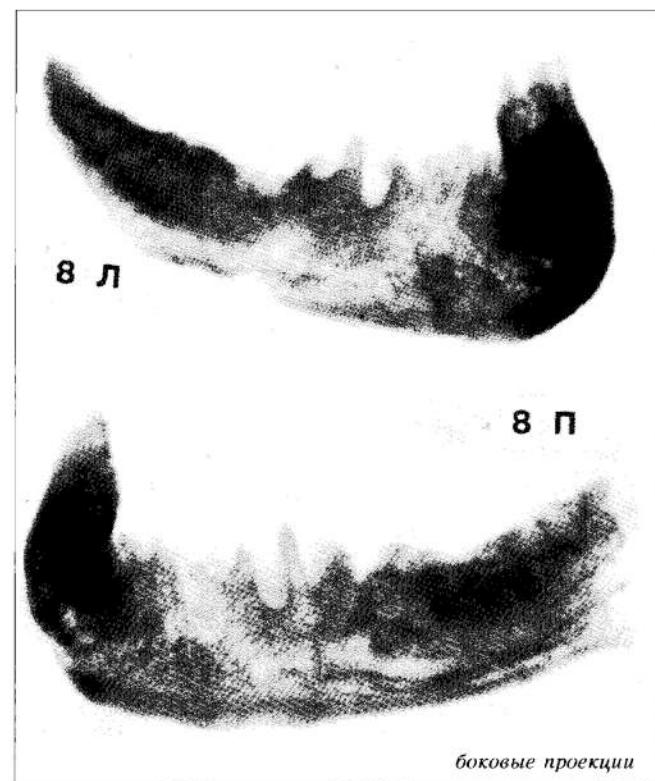
Рис. 20. Позитивы с рентгенограммами нижней челюсти черепа № 8

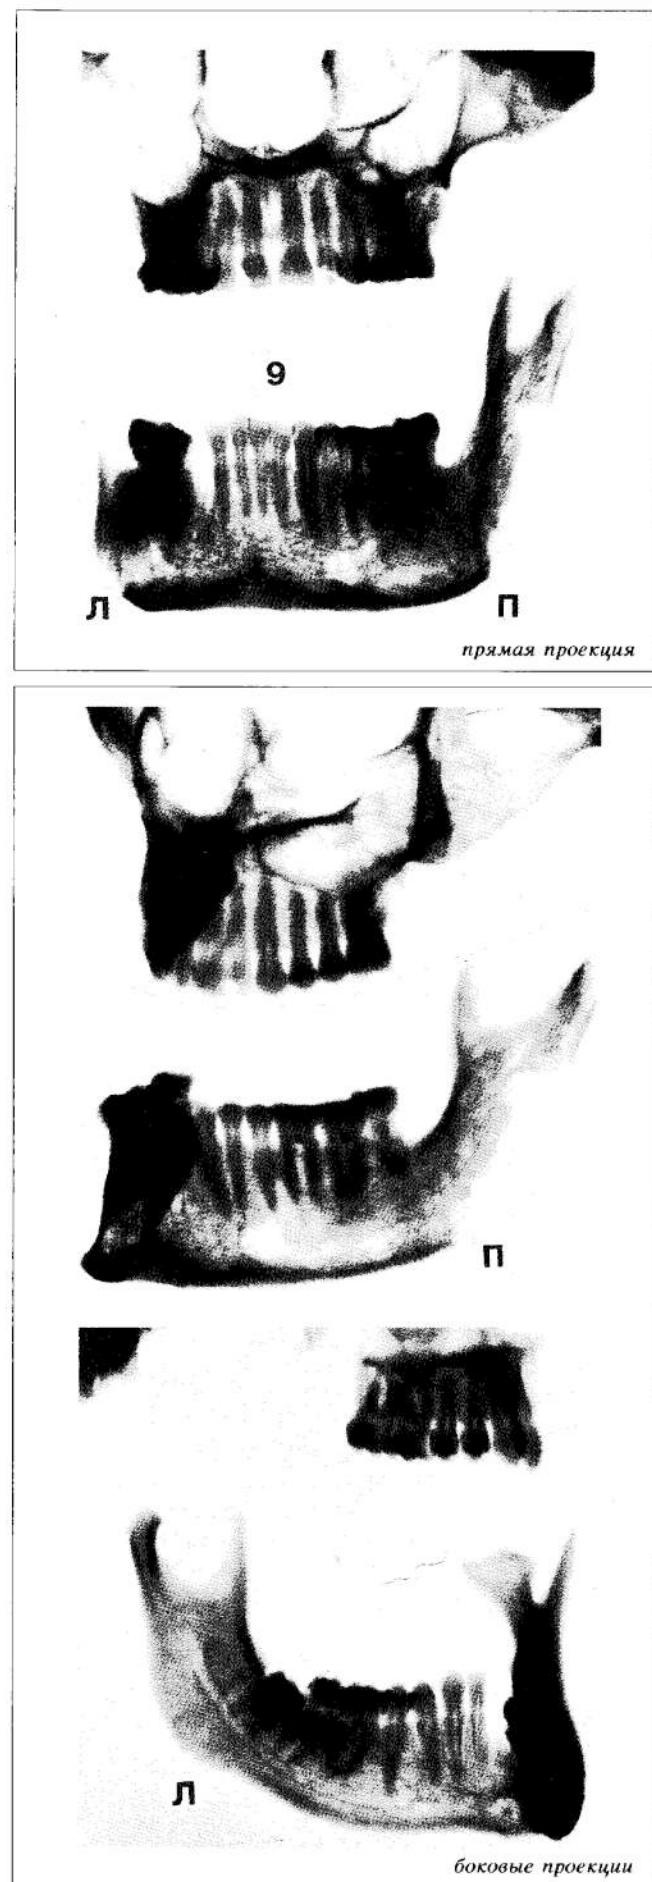
Рис. 22. Позитивы с рентгенограмм зон черепа № 9

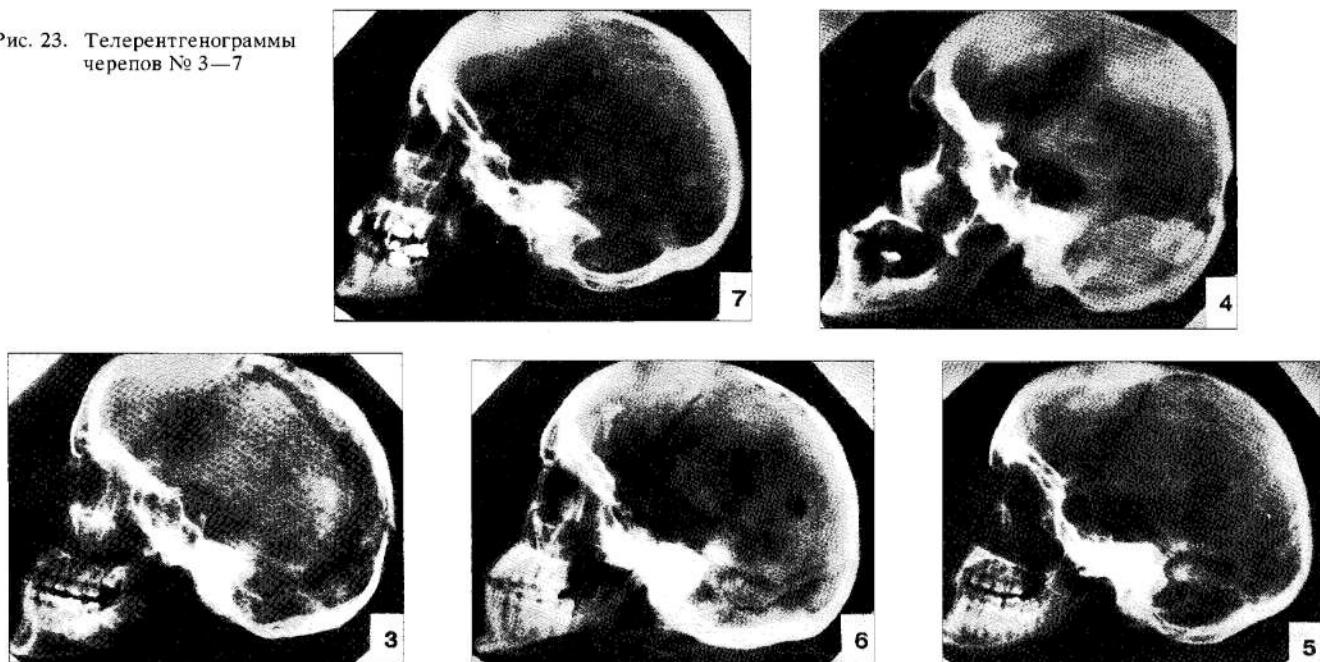
Рис. 23. Телерентгенограммы черепов № 3—7

Профиль лицевого скелета — вогнутый (угол выпуклости равен 184°). Однако вогнутость его не выходит за пределы анатомического варианта нормы. Отмечается некоторое уплощение переднего отдела верхней челюсти в области апикального базиса (субспинале). Вся же верхняя челюсть занимает нормальное положение в черепе. Нижняя челюсть сдвинута вперед. Обе челюсти имеют передний наклон по отношению к передней черепной ямке. Компенсацией нарушения переднезадних взаимоотношений челюстей (некоторое дорсальное положение переднего отдела верхней и вертикальное положение всей нижней челюсти) является прореззия верхних и ретрузия нижних передних зубов. При этом межрезцовый угол сохраняет нормальные размеры, хотя соотношение передних зубов обратное (а не по типу ортогнатического прикуса). Угол нижней челюсти несколько меньше нормы, отмечается неравномерная атрофия ее альвеолярной части. Второй нижний моляр имеет мезиальный наклон в сторону дефекта. Нижний отдел лица уменьшен. Вероятная причина этого — потеря боковых зубов, веерообразное расхождение и функциональная перегрузка передних зубов.

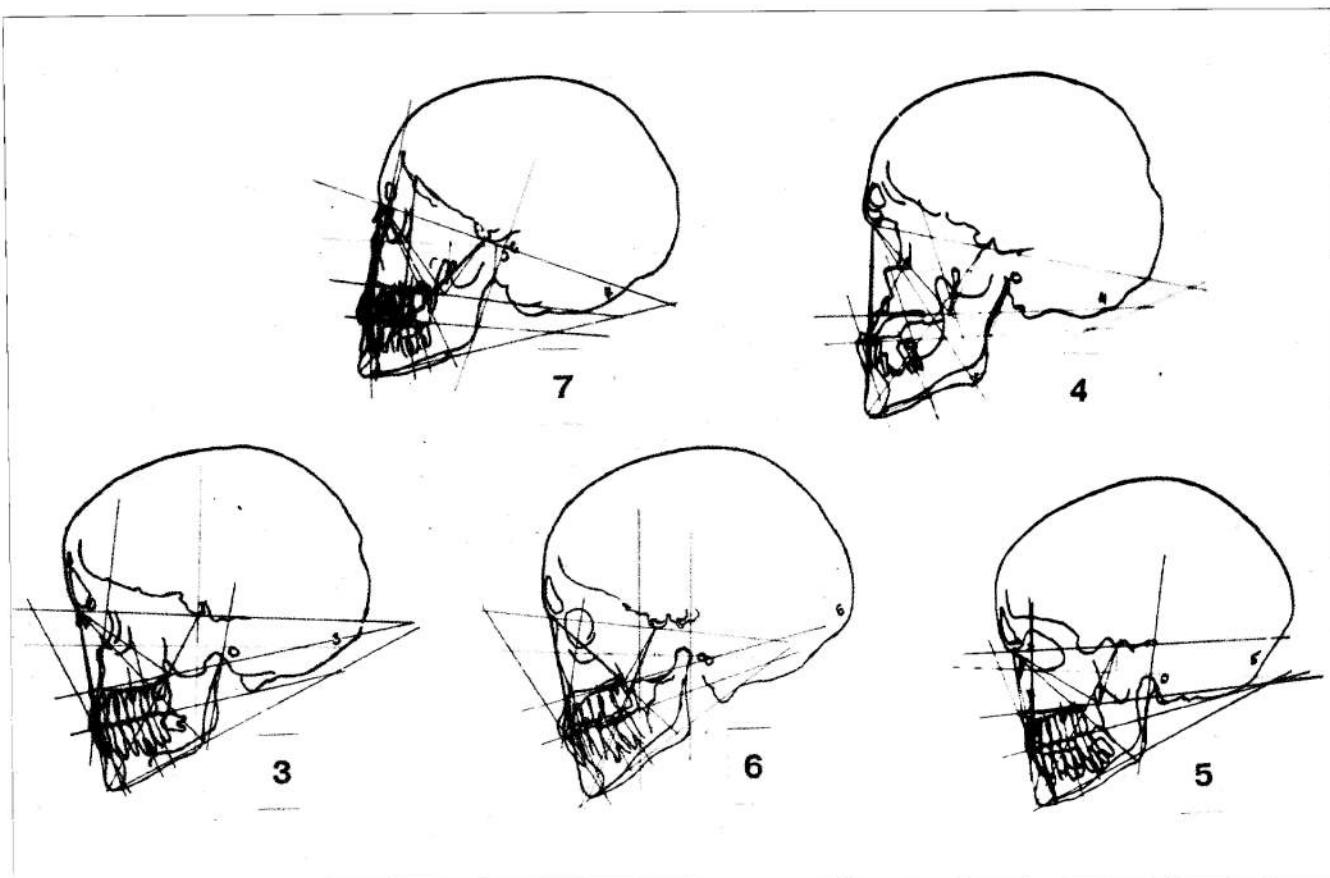
Рис. 24. Графические построения, использованные при цефалометрии черепов № 3—7

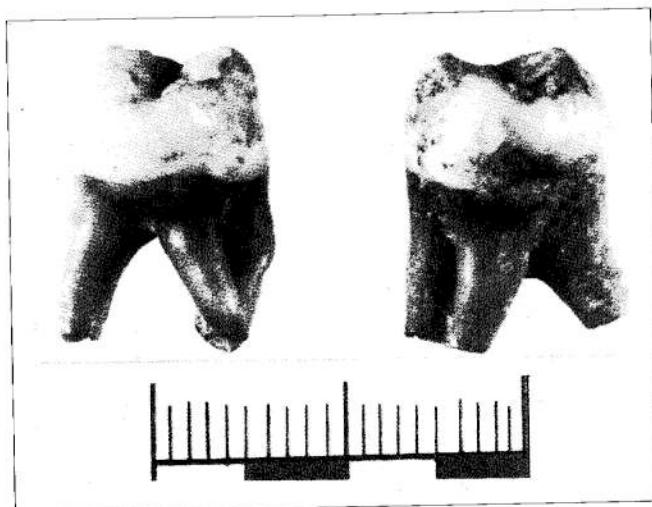
Рис. 25. Два зуба подростка 13—16 лет
