ИДЕНТИФИКАЦИЯ
ОСТАНКОВ
ЦАРСКОЙ СЕМЬИ РОМАНОВЫХ

(судебно-стоматологические
и судебно-баллистические исследования)

Санкт-Петербург
1994

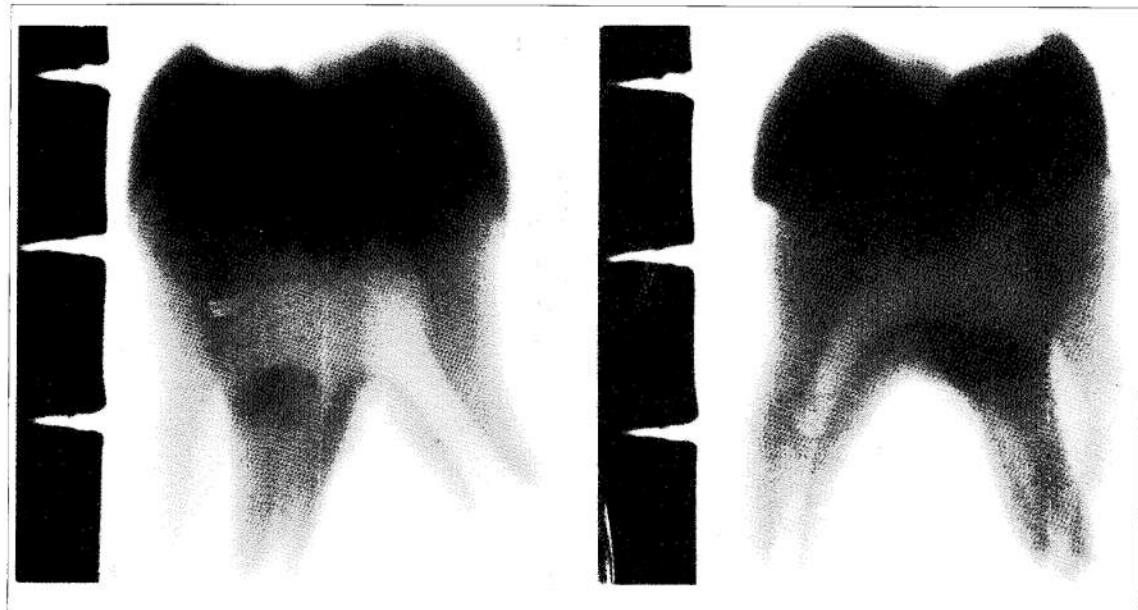
Рис. 26. Позитив с рентгенограммы двух зубов подростка

1) оба зуба, скорее всего, являются зубами одного человека, о чем свидетельствуют сходное строение их коронок и корней, сходный рельеф жевательной поверхности коронки, сходные одонтометрические показатели, цвет эмали и корней, их принадлежность разным половинам верхней челюсти, одинаковая степень стирания эмали жевательной поверхности;

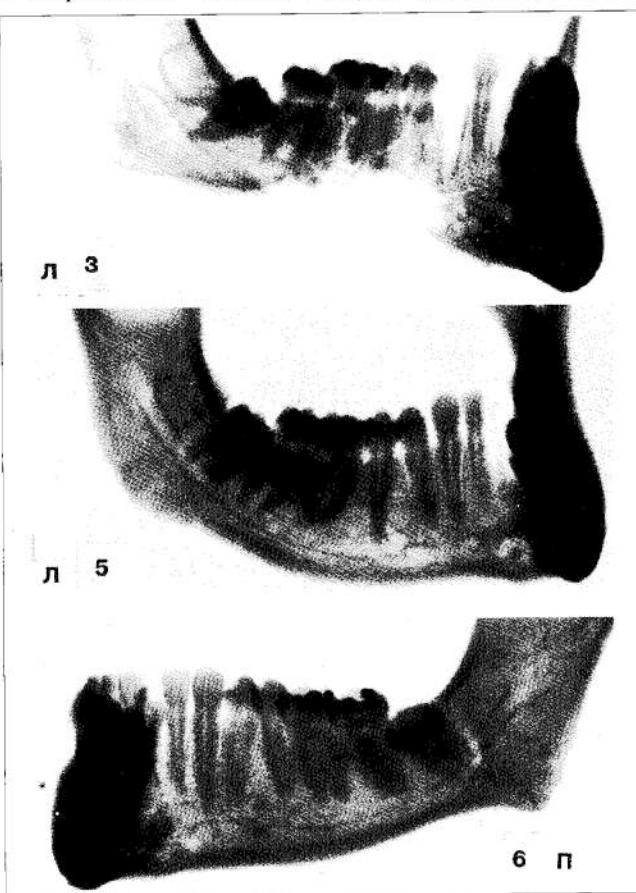
Рис. 28. Сходное взаимное расположение 7 и 8 зубов нижней челюсти черепов № 3, 5, 6 (позитивы с рентгенограмм)

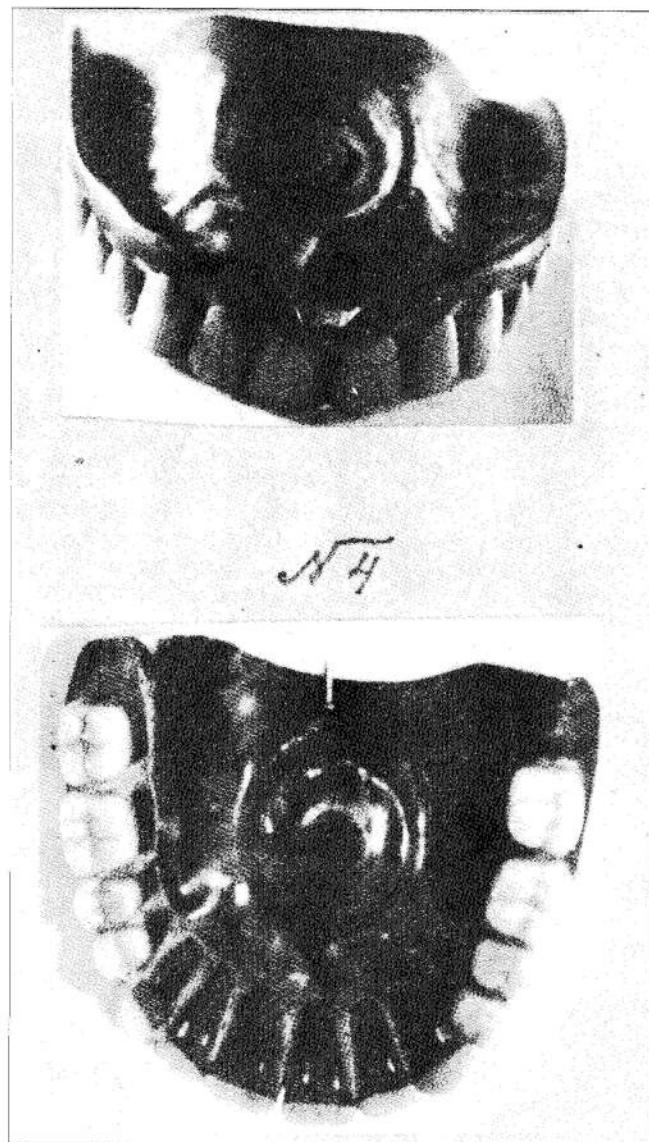
Рис. 29. Репродукция фотоснимка съемного протеза зубов верхней челюсти придворного врача Е. С. Боткина (из уголовного дела Н. А. Соколова)

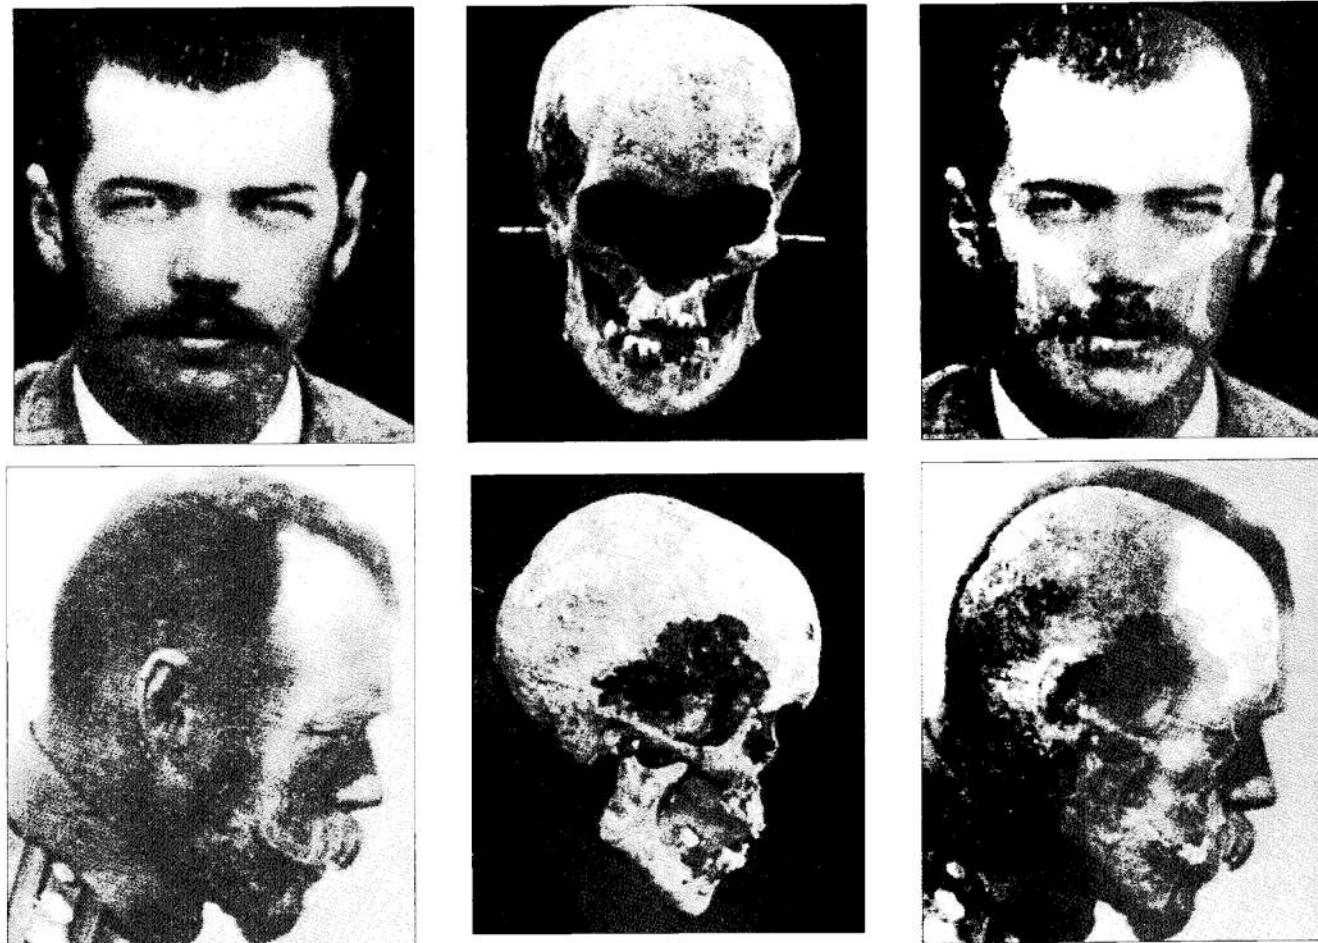
Рис. 30. Фотосовмещение прижизненных фотографий Николая II и фотографий черепа № 4 анфас и в профиль

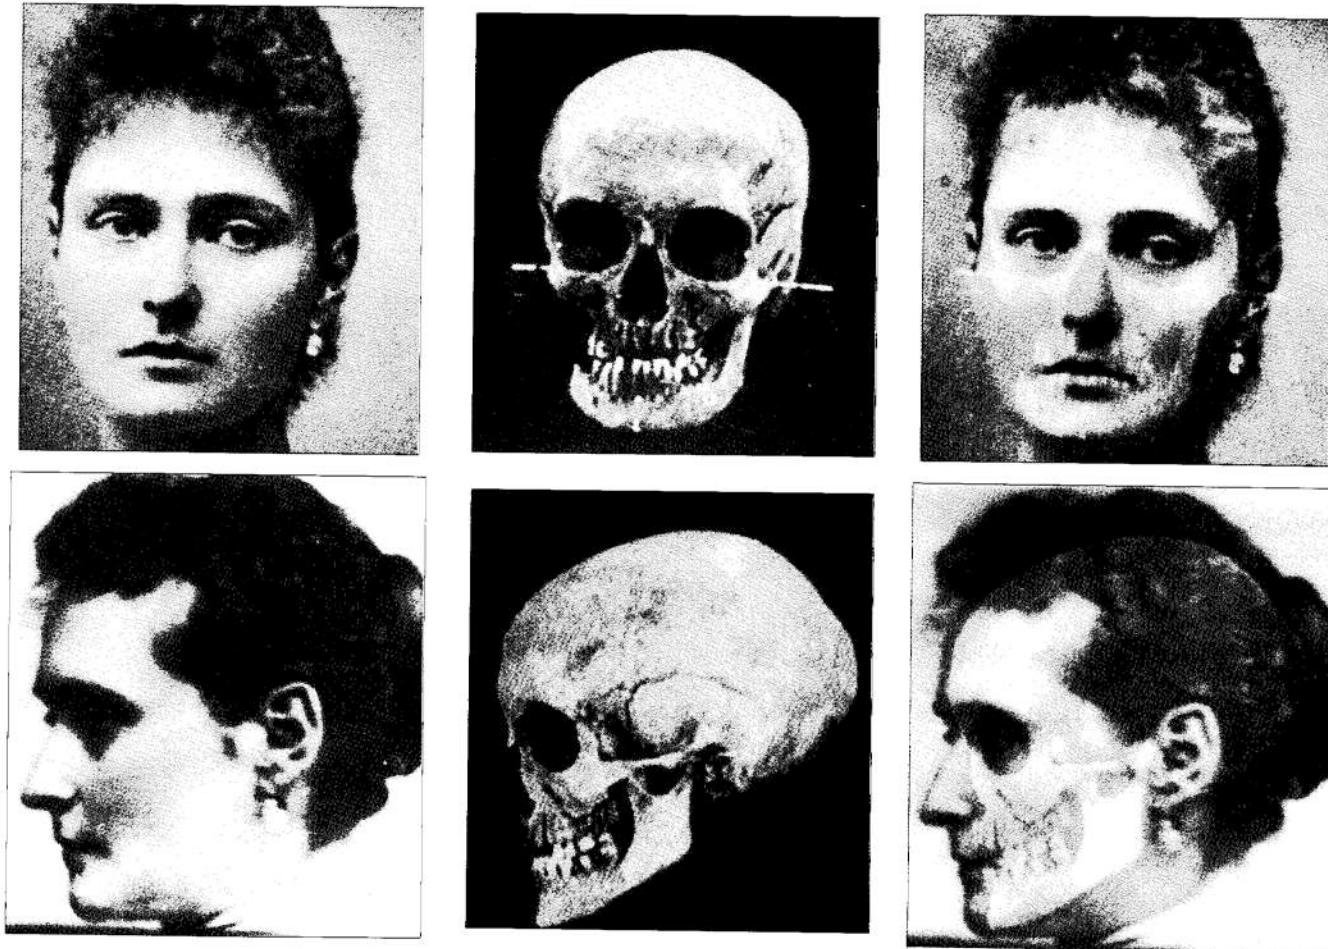
Рис. 31. Фотосовмещение прижизненных фотографий Александры Федоровны и фотографий черепа № 7 анфас и в профиль

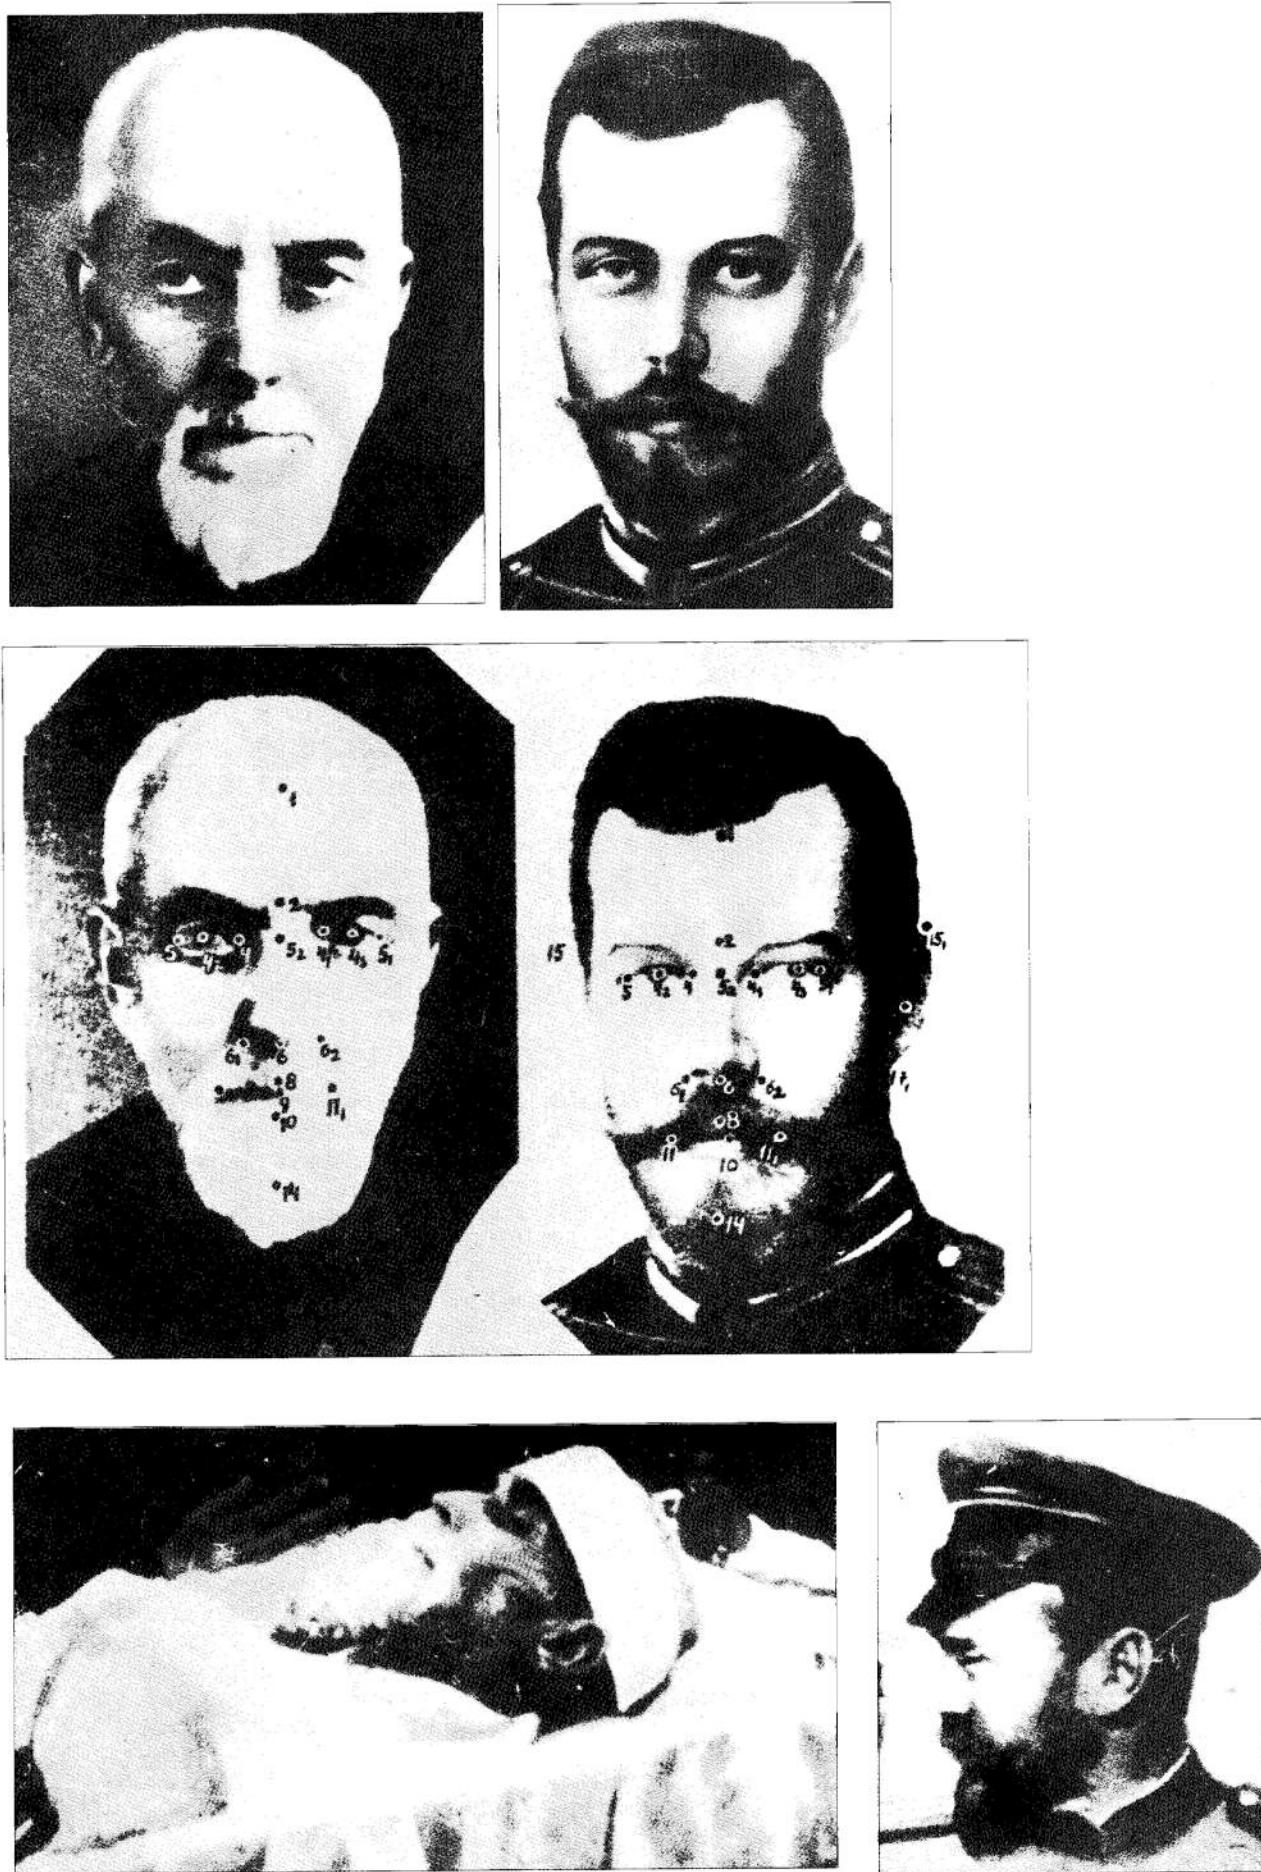
Рис. 32. Репродукция иллюстраций к заключению эксперта-криминалиста по портретной идентификации Николая II и С. Д. Березкина анфас и в профиль

Поэтому использованные при вычислениях все (!! относительные размеры с применением точек № 1 и 14 нельзя признать достоверными. Вызывает, по меньшей мере, удивление правомочность разметки размерных параметров губ (точки № 8, 10, 11 и 11₁), если в прилагаемом к заключению приложении указывается, что контуры губ «не просматриваются».

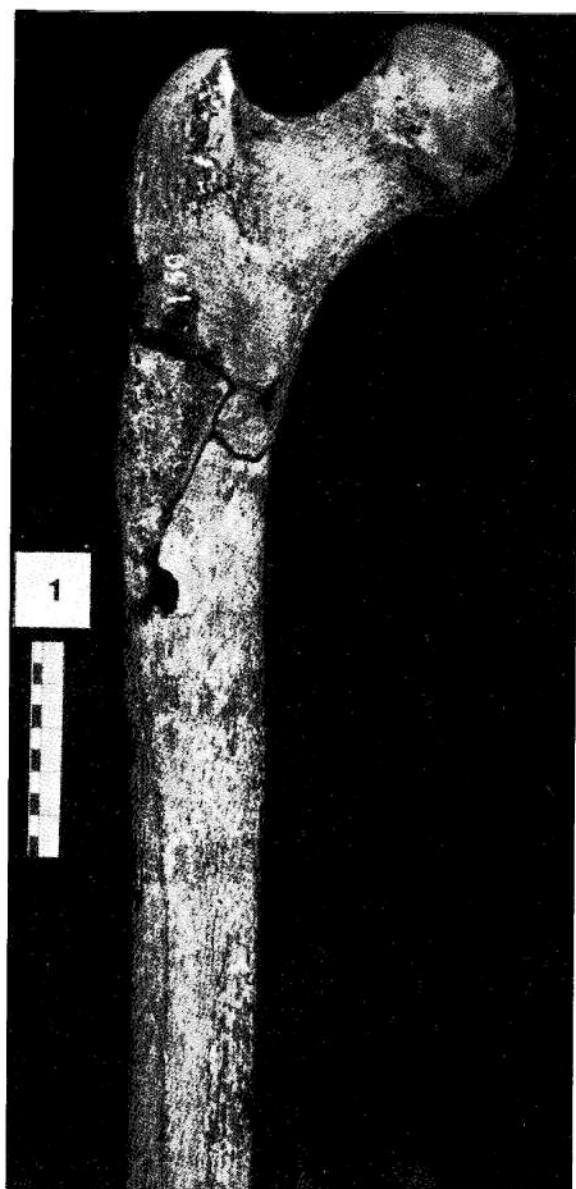
Рис. 33. Огнестрельный перелом левой бедренной кости скелета № 1

Скелет № 1. Левая бедренная кость. На задней поверхности диафиза, в его верхней трети в 11,6 см от наиболее проксимально выступающей точки головки кости, в проекции шероховатой линии определяется сквозной дефект кости правильной овальной формы, проникающий в костномозговой канал, с относительно ровными краями, размерами $0,95 \times 0,75$ см (рис. 33). По краям дефекта кости со стороны костномозговой полости определяется циркулярный скол компактного вещества шириной от 0,26 см в области наружного края повреждения до 0,6 см в области внутреннего края повреждения. От указанного дефекта вверх и вниз отходят сквозные трещины, которые, распространяясь в косопоперечном направлении, смыкаются на передней поверхности кости, формируя на ее наружной поверхности свободный костный отломок неправильной треугольной формы, размерами $13 \times 3,8$ см. В месте схождения трех трещин на передней поверхности кости определяется поверхностный дефект компактного вещества неправильной треугольной формы, размерами $0,6 \times 0,5$ см. Также узкие сколы компактного вещества определяются вдоль линий перелома. Наиболее удаленная в проксимальном направлении от дефекта кости трещина располагается в области нижней границы края малого вертела. Трещина, отходящая от дефекта кости в дистальном направлении, оканчивается на внутренней поверхности средней трети диафиза. Общая протяженность перелома по отношению к длинику кости составляет 19,3 см. На обзорной рентгенограмме кости каких-либо огнестрельных снарядов, их фрагментов и сколов не определяется. При исследовании краев входного огнестрельного повреждения в видимом свете и в отраженных ИКЛ следов металлизации не

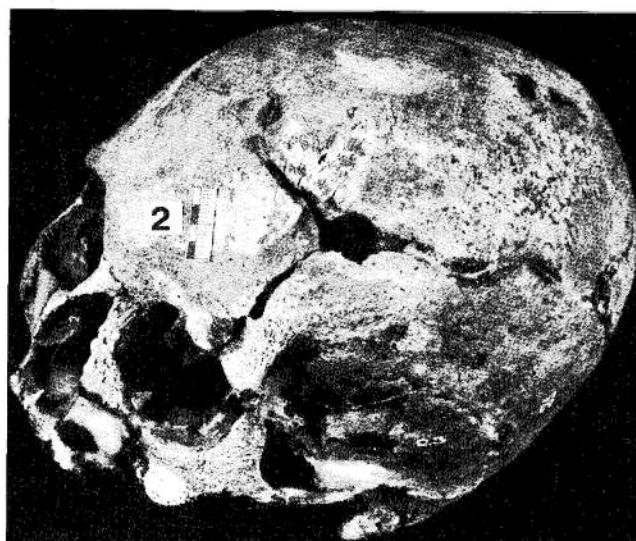
Рис. 34. Входное пулевое отверстие на левой половине чешуи лобной кости скелета № 2

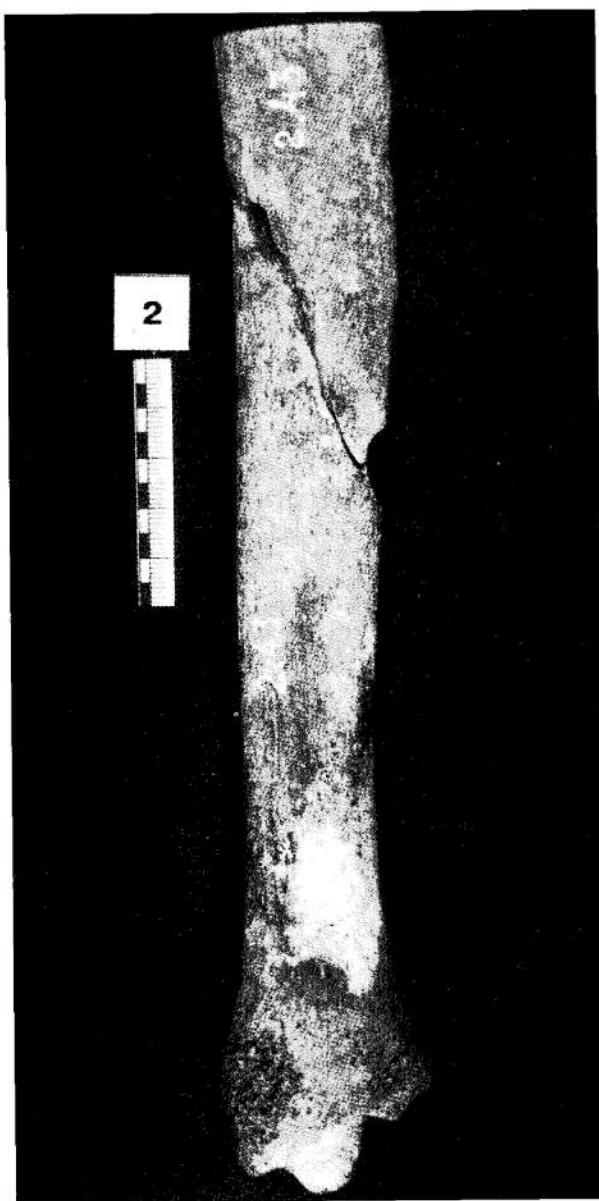
Рис. 36. Краевое пулевое повреждение левой большеберцовой кости скелета № 2

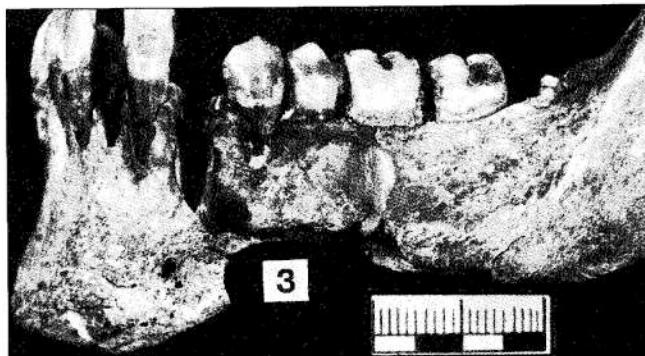
Рис. 37. Краевое пулевое повреждение нижней челюсти черепа № 3

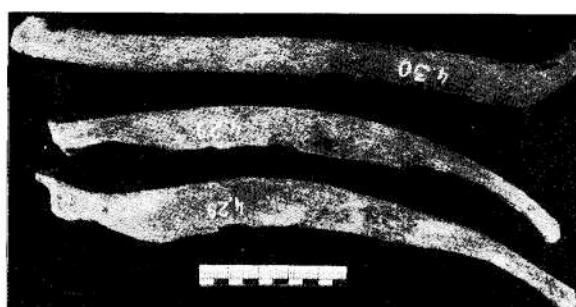
Рис. 38. Краевое пулемое повреждение трех ребер скелета № 4

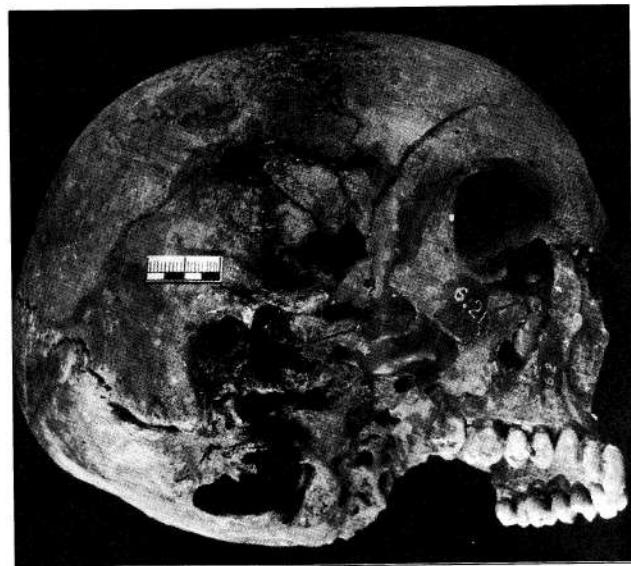
Рис. 39. Пулевое сквозное повреждение черепа № 6

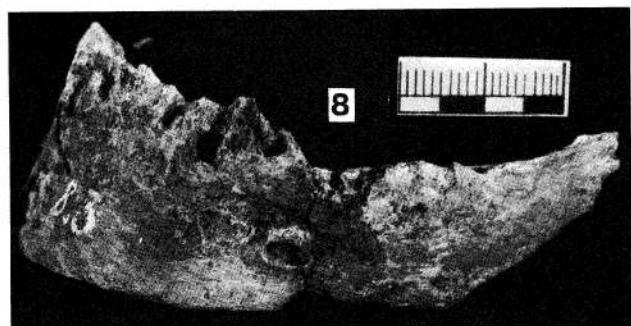
Рис. 40. Краевое пулевое повреждение нижней челюсти черепа № 8

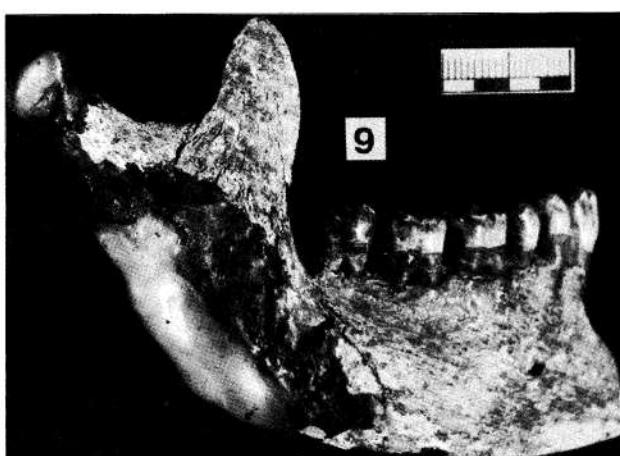
Рис. 41. Краевое пулевое повреждение нижней челюсти черепа № 9

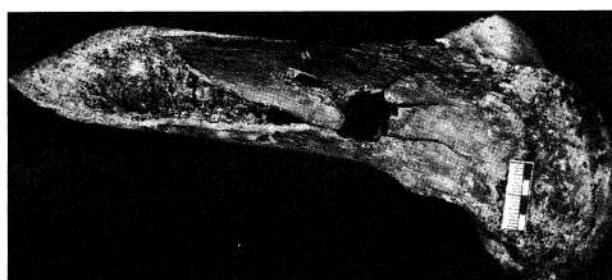
Рис. 42. Сквозное пулевое повреждение метафиза левой бедренной кости скелета № 9

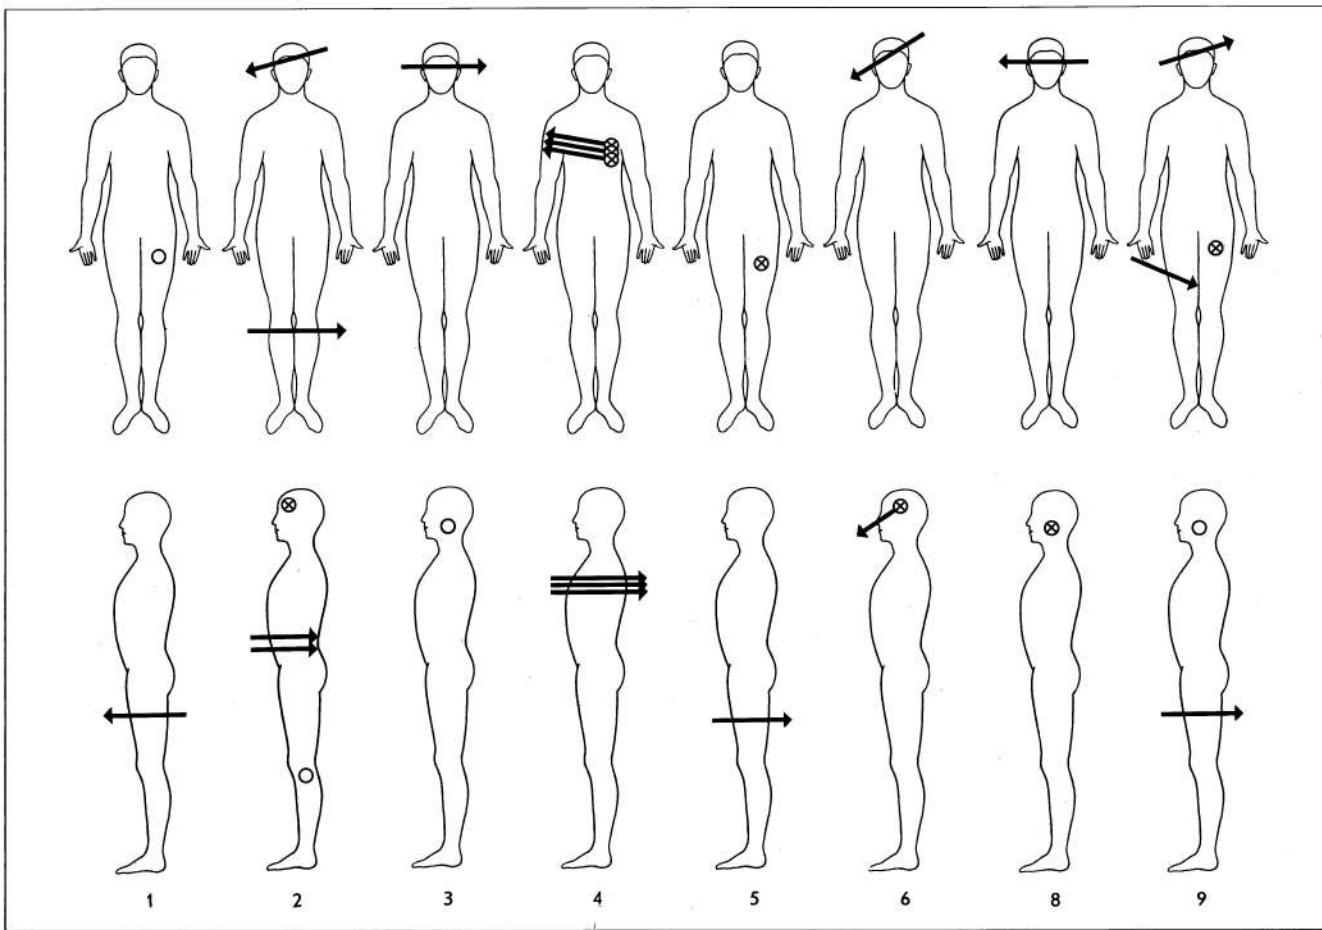
Рис. 43. Схематическое изображение локализации входных пулевых отверстий и направлений пулевых каналов на останках № 1—6, 8, 9
